## Transformatörlerde Buşing Bağlantılarının Önemi

## The Importance of Bushing Connections in Transformers

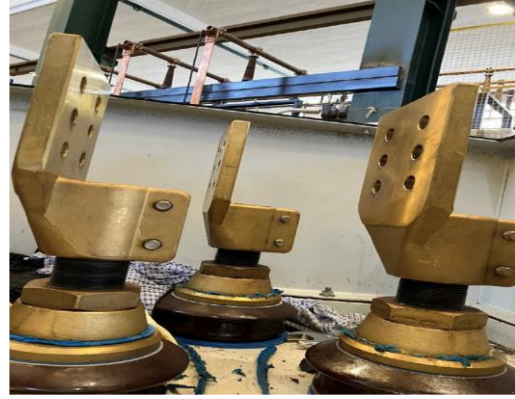
Müşteri şikâyeti olan aşırı ısınma nedeniyle Alçak Gerilim (AG) buşinglerinin kararması Şekil 1.'de gösterildiği gibidir.

Şekil 1. Tijleri kararmış AG buşingler

Trafo muayenesi sonucunda, bakır bayrak baranın montajının gevşek bağlanmasından kaynaklı aşırı ısınmadan dolayı tijin karardığı ve kontak direnci geçişinin normalden çok daha yüksek olduğu tespit edilmiştir. Transformatorün aktif kısmında herhangi bir sorunla karşılaşmamıştır. Mevcut tijler çıkarılmış ve 3 tij yenileriyle değiştirilmiştir. AG buşing contaları ve üst kapak altındaki mantar conta yenileriyle değiştirilerek müşteriye teslim edilmiştir.

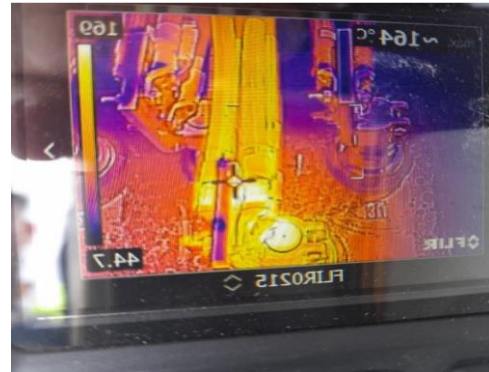
Aşırı ısınmadan dolayı meydana gelen alçak gerilim buşinglerinin termal kameradaki görüntüsü Şekil 2.'de verilmiştir.

Şekil 2. Aşırı ısınmanın gözlemlendiği alçak gerilim buşinglerinin termal kamera görüntüleri

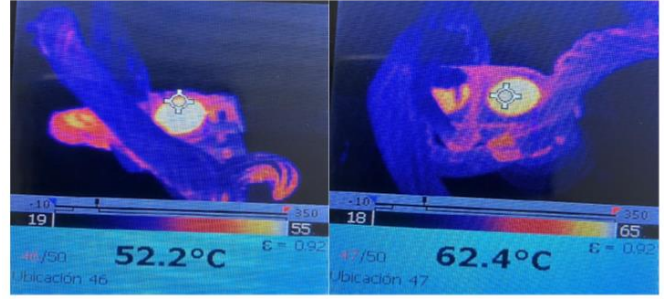
Şekil 5. Buşing kısa devre ölçümünün termal görüntüleme sonucu

Termal görüntüleme kamerasıyla yapılan incelemenin sonucuna göre buşingler kısa devre yapıldığında, tijlerin 30 saniyeden kısa bir sürede çok hızlı bir şekilde ısındığını ve yüksek voltaj sargısında 50 amperlik, yani nominal akımının %30'undan daha az bir akımla kısa devre yapılmasına rağmen yüksek sıcaklıklara ulaştığını göstermektedir.

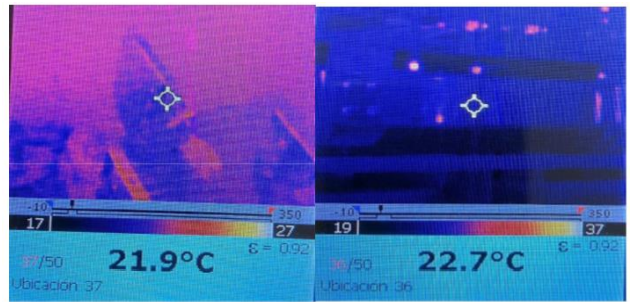
Şekil 7. Tij ile bara bağlantısı arasındaki ölçümün termal görüntüleme sonucu

Bu ölçüm sonuçları transformatörde meydana gelen yüksek direnç noktalarının buşinglerde olduğu teorisini güçlendirdi. Bu teoriyi kesin olarak doğrulamak için, bayrak bara ile tij arasında ve tij ile bara bağlantı noktası arasında bir temas direnci testi gerçekleştirilmiştir.

Sonuçlar yüksek direnç noktasının bayrak bara ile tij arasında olduğunu göstermektedir. Elde edilen değerler Tablo 3.'te yer almaktadır.

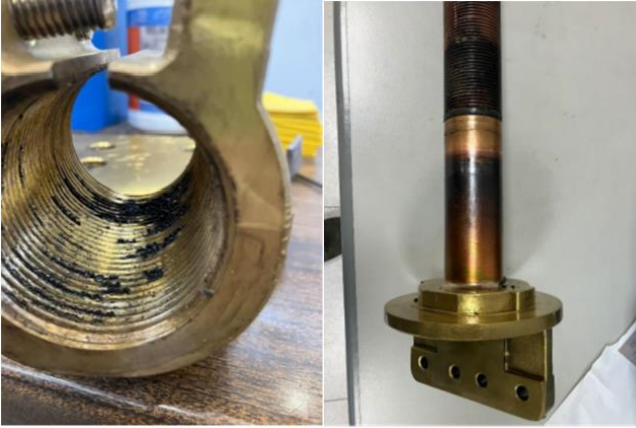
Şekil 8. Hasarlı terminallerin görüntüsü

Şekil 8'de görüldüğü gibi, tijin kendisinde erimiş malzeme izleri bulunmaktadır. Bu durum ulaşılan yüksek sıcaklıkların göstergesidir.

- **Uygulama:** Hasarlı buşingler, contalar ve bağlantı elemanları değiştirildi. Yüksek sıcaklık oluşumunu engellemek için buşing bağlantı noktalarındaki direnç azaltacak ekipman yerleştirildi.
- **Amaç:** Sorunun temel nedenlerine yönelik kalıcı çözümler uygulayarak transformatorlerin güvenli çalışmasını sağlamaktır.
