# Afyon Bölgesinde Yer Alan Doğalgaz Boru Hattı Üzerindeki AC Enterferans Seviyelerinin Ölçülmesi ve AC Korozyon İhtimalinin Değerlendirilmesi

Emre KARATAŞ<sup>1</sup>, Levent SEYFİ<sup>1\*</sup>

<sup>1</sup>Elektrik Elektronik Mühendisliği Bölümü /Konya Teknik Üniversitesi, Konya, Türkiye

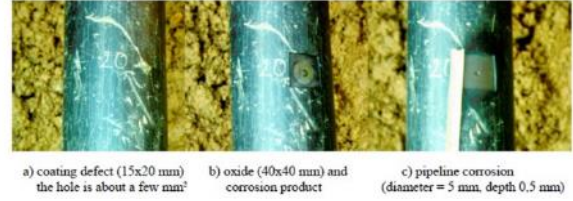
Şekil 2 AC Korozyon vakası

AC enterferansa maruz kalan bir boru hattı üzerinde, boru izolasyonu kaplamasındaki 15x20 mm büyüklüğündeki kusurun meydana getirdiği etki gösterilmiştir [5].

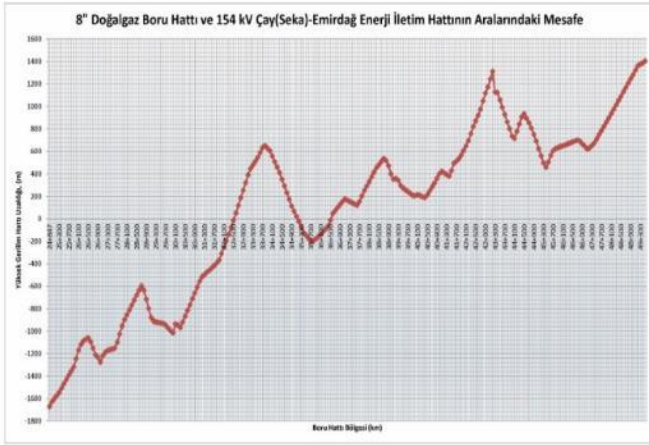
Şekil 4 Doğalgaz Boru Hattı ile Enerji Nakil Hattının Birbirlerine Olan Mesafesi

Şekil 3'de doğalgaz boru hattı ile 154 kV Çay (Seka)-Emirdağ Enerji İletim hattının birbirlerine göre olan pozisyonları gösterilmektedir. Boru hattına göre yaklaşık Km:24+800'den başlayıp, Km: 49+500'e kadar paralel devam eden ve 3 noktada boru hattı ile kesişen bir güzergah meydana getirmektedir. Şekil 4'te enerji iletim hattı ile boru hattı arasındaki mesafeler gösterilmektedir.

Boru hattı güzergahı ile enerji iletim hattı arasında boru hattı km: 36+550'de yaşanan kesişim halinden sonra boru hattı enerji nakil hattına göre kuzey, kuzey batı yönünde yer almaktadır. Bu kesişim noktasından sonra boru hattı ile enerji iletim hattı arasındaki mesafe en az 47 en çok 1403 m aralığında salınmaktadır. Bu durum Şekil 4'den anlaşılabilir.

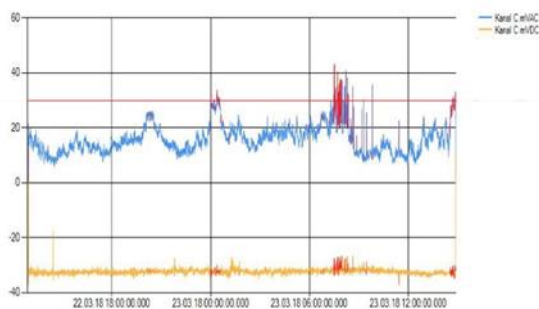
Şekil 9 CTS-06 ölçü kutusuna bağlı kupon üzerinden alınan ölçümler

Şekil 9'daki grafikte CTS-06 ölçü kutusundan yaklaşık 24 saat boyunca 30 saniye aralıklarda kupon üzerinden alınan 3118 ölçümün sonucu gösterildi.

Şekil 9 ve Şekil 10'daki grafiklerde pozitif değerlerle ifade edilen kısımlar boru hattı üzerinde  $\text{m}^2$ 'ye düşen AC akım yoğunluklarını göstermekte olup, standartlarda belirtilen AC korozyon oluşma eşiği olan  $30 \text{ A/m}^2$  kırmızı ile çizildi. Negatif değerler ise boru hattı üzerindeki DC akım yoğunluğunu  $\text{A/m}^2$  cinsinden ifade ettiği görüldü.

Boru hattı üzerinde km:40+500'de Şekil 8'deki tipik çizime uygun olarak tesis edilen boru hattı üzerindeki AC akım ve gerilimin deşarj noktası HVAC-08'in varlığına rağmen CTS-06'ya nispeten CTS-09'da AC akım yoğunluğunun daha fazla olduğu görüldü. Her iki bölgede de enerji iletim hattının kullanıma göre zirve yaptığı saatlerde boru hattı üzerindeki etkisinin arttığı da tespit edildi. AC akım yoğunluğunun özellikle CTS-09 bölgesinde  $30 A/m^2$ 'nin üzerinde olduğu ve AC korozyon oluşma ihtimalinin olduğu belirlendi [7].

Yapılan akım yoğunluğu ölçümleri ve önceden yapılan zemin özgül direnci ölçümlerinden faydalanılarak, doğalgaz boru hattının bu bölgesinde AC korozyon oluşma ihtimali olduğu ve mevcut alınan tedbirlere ilave tedbirler alınması gerektiği belirlendi.

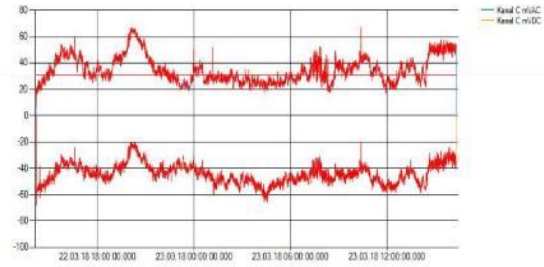
Şekil 10 CTS-09 ölçü kutusuna bağlı kupon üzerinden alınan ölçümler

Şekil 10'daki grafikte ise CTS-09 ölçü kutusundan yaklaşık 24 saat boyunca 30 saniye aralıklarda kupon üzerinden alınan 3150 ölçümün sonucu gösterildi.

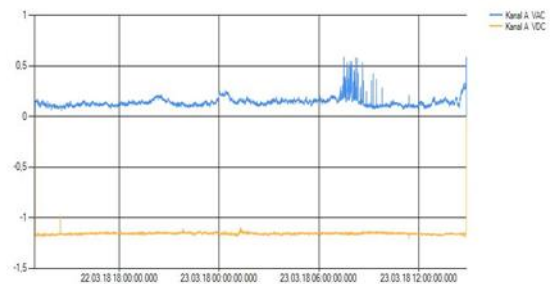
Şekil 11 CTS-06 ölçü kutusundan boru hattından alınan ölçümler

Şekil 11'deki grafikte CTS-06 ölçü kutusundan yaklaşık 24 saat boyunca 30 saniye aralıklarda boru hattı üzerinden alınan 3118 ölçümün sonucu gösterildi.

Şekil 11 ve Şekil 12'deki grafiklerde pozitif değerlerle ifade edilen kısımlar boru hattı üzerindeki AC gerilim seviyesini göstermekte olup akım yoğunluğu ile benzer davranış sergilediği tespit edildi. Negatif değerlerin ise boru hattı üzerindeki katodik koruma gerilim seviyesini gösterdiği teyit edildi.

Boru hattının bu bölgesinin zemin özgül direnci bakımından da orta derecede korozyon riski taşıdığı anlaşıldı [7]. Ayrıca Şekil 11 ve Şekil 12'deki grafikler mukayese edildiğinde boru hattı üzerindeki AC akım yoğunluğu ve gerilim seviyelerindeki artışın özellikle Şekil 12'de görüldüğü üzere, katodik koruma gerilim seviyesinde de dalgalanmalar yaşanmasına sebebiyet verdiği anlaşılmaktadır.

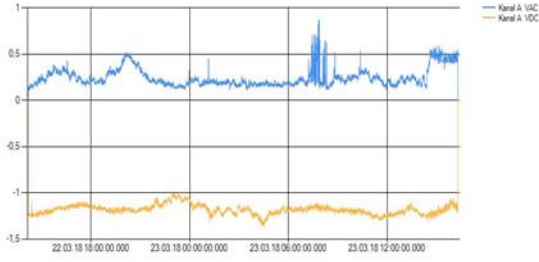
Şekil 12 CTS-06 ölçü kutusunda boru hattından alınan ölçümler

Şekil 12'deki grafikte ise CTS-09 ölçü kutusundan yaklaşık 24 saat boyunca 30 saniye aralıklarda boru hattı üzerinden alınan 3150 ölçümün sonucu gösterildi.
