## Erzurum-Hacı Bekirzade Evi Mimari Özellikleri ve Koruma Sorunları\*

## Erzurum-Hacı Bekirzade House Architectural Features and Conservation Problems

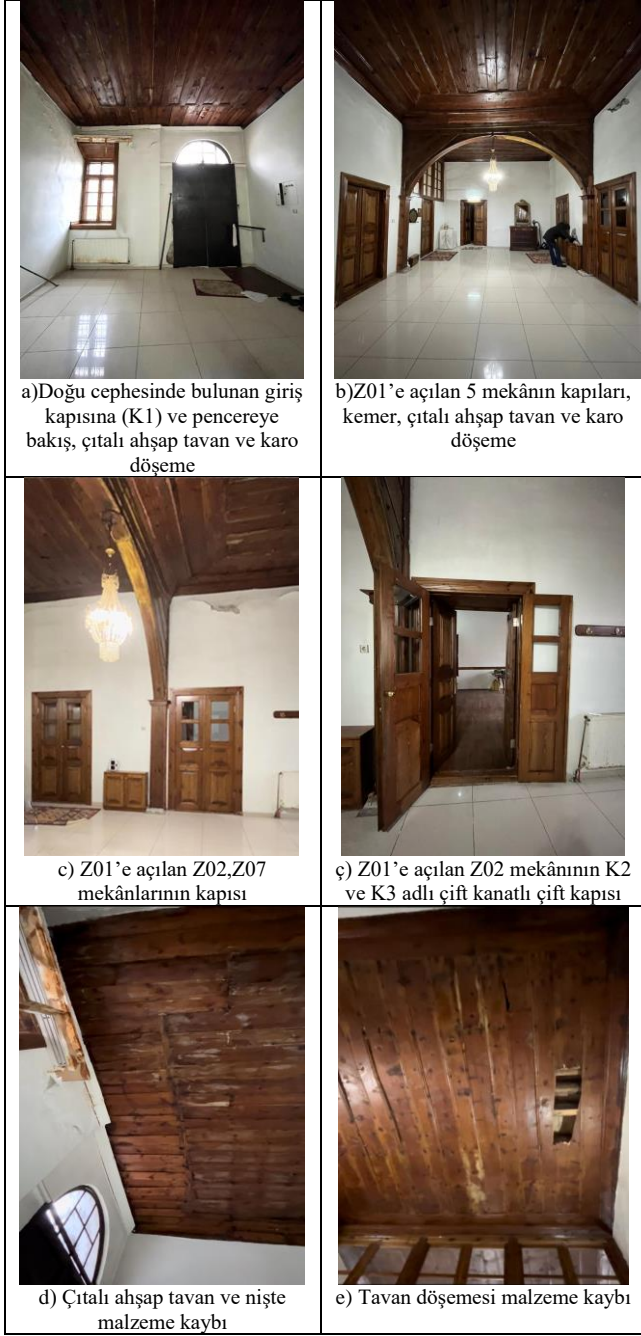
Tablo 1. Z01 Mekanı Koruma Sorunlarını İfade Eden Görseller

Kemerin oturduğu iki sütun duvara bitişik oluşturulmuştur. Kemer ile mekânın tavanı ikiye bölünmektedir. Z01 mekânında küçük iki kapılı dolap bulunmaktadır. Tavanı ahşap çitallı tavanıdır. Tavanında malzeme kaybı bulunmaktadır. Z01 mekânının duvarlarında tavana yakın bölgelerinde yoğun su problemi görülmektedir. Su problemi ile duvarda şişme, sıva ve boya dökülmesi görülmektedir.

Doğu cephesine bakan bir adet penceresi ile mekân doğal olarak aydınlatılmıştır. Ahşap kaplamalı, dikdörtgen formda olan pencerenin üstünde niş bulunmaktadır. Nişte malzeme kayıpları mevcuttur ve kullanılmamaktadır (Şekil 4).

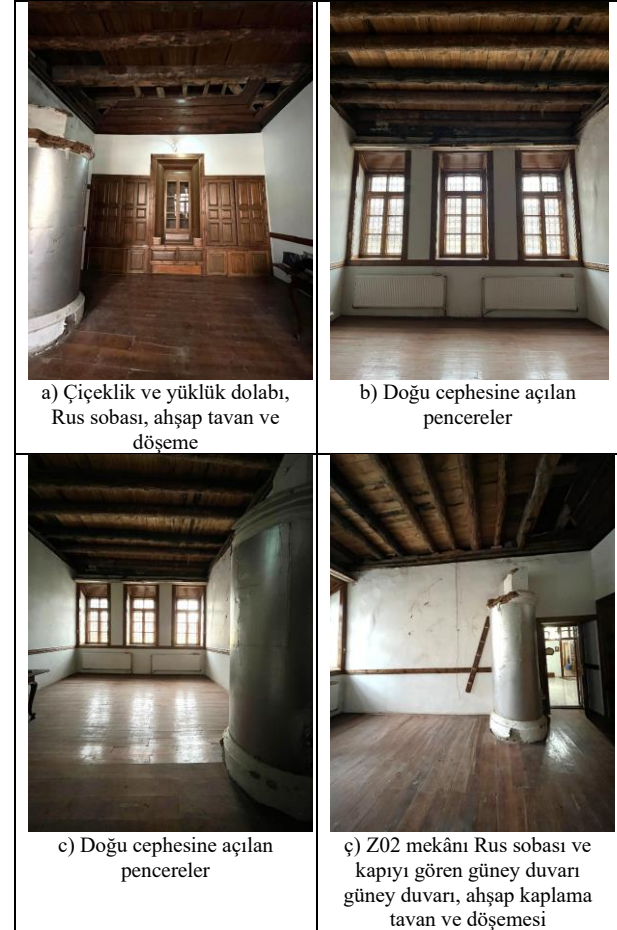
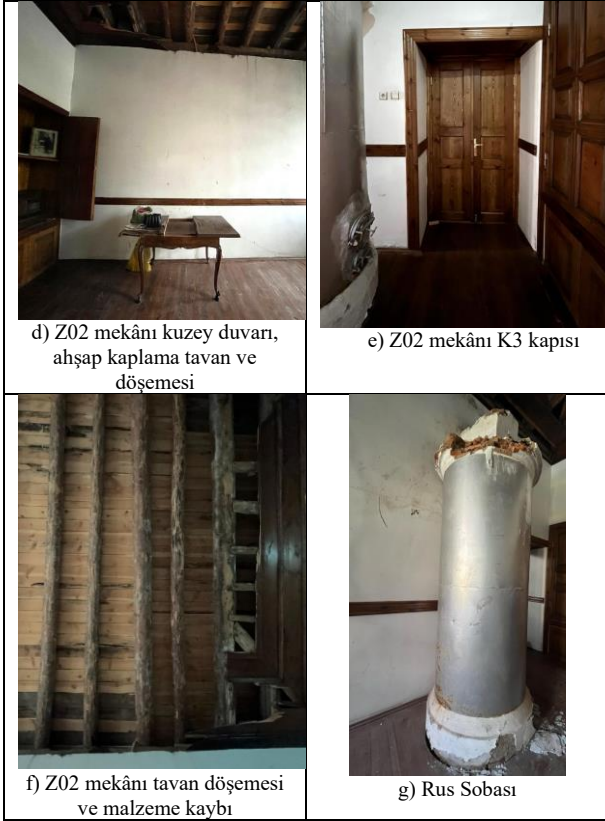
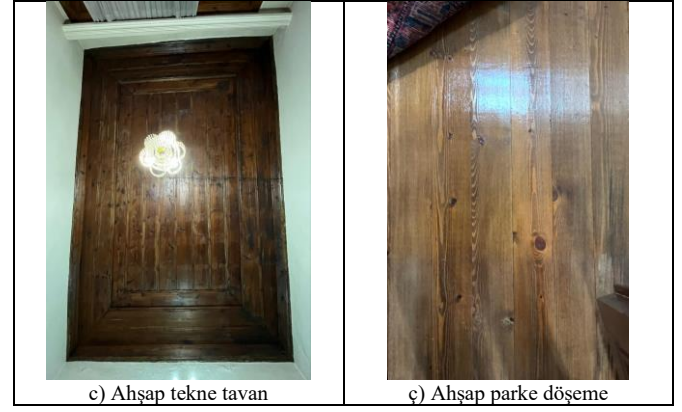
Tablo 2; Z02 Mekanı Koruma Sorunlarını İfade Eden Görseller

Oda kapısının hemen doğusunda Rus karargâhı zamanından kalan Rus sobası bulunmaktadır. Bu Rus sobası oldukça yıpranmış haldedir. Z02 mekânında yer alan Rus sobası

Z02 mekânının döşemesi ahşap parke ile kaplıdır. Yüzeyi kirli olsa da malzemede kopma veya hasar bulunmamaktadır. Tavanında malzeme kayıpları oldukça fazladır. Acil müdahale edilmesi gerekmektedir. Tavan malzemelerinde kopukluklara bakarak tavan malzemelerinin en altında ahşap tavan kaplaması onun üzerinde ağaç gövdeleri konularak duvardan duvara giriş görevi görmüştür. Ağaç gövdelerinin üzerinde ise sık sık ahşap parçalar ile tavanın kapatıldığı görülebilmektedir. Z02 mekânının duvarlarında Pencerenin alt hizasında bulunan ahşap şerit odanın üç tarafını da boylu boyunca dolaşmaktadır. Mekânın duvarlarında yer yer nemden dolayı şişmeler, sıva ve boya dökülmeleri görülmüştür (Tablo 2).

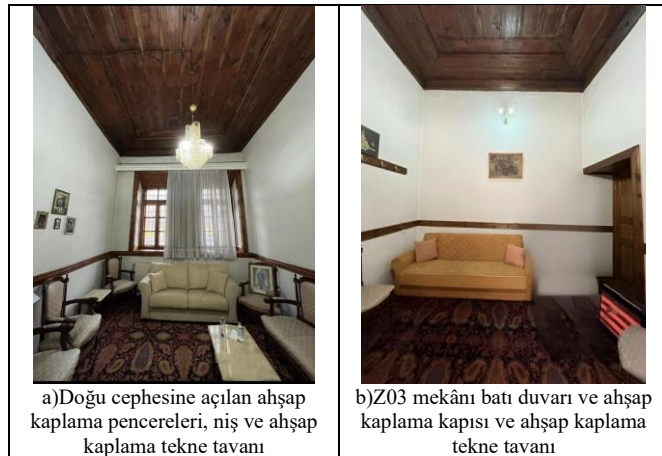
Tablo 3. Z03 Mekânı Koruma Sorunlarını İfade Eden Görseller

Z03 mekânında çift kanatlı ve çift kapıları bulunmaktadır. Kapıları ahşaptır. Kapılar Z02 mekânına açılan kapılar ile aynıdır. Odanın doğusunda cepheye açılan iki penceresi bu vardır. Pencereleer iki açılır kanatlı, ahşap çerçevelidir. Pencereleer birbiri ile aynıdır. Pencerenin alt hizasında bulunan ahşap şerit odanın üç tarafını da boylu boyunca dolaşmaktadır. Tavani çıtalı ahşap kaplamalıdır. Yanlarından üç kademeli inen tavan döşemesinin ortası kuzey güney aksında ahşap kaplamalar ile oluşturulan tekne tavanı bulunmaktadır. Tavan göbeğinde taşlı avize bulunmaktadır. Mekânın duvarlarında yer yer nemden dolayı şişmeler, sıva ve boya dökülmeleri görülmüştür. Z02 mekânının döşemesi ahşap parke ile kaplıdır. Yüzeyi kirli olsa da malzemede kopma veya hasar bulunmamaktadır. Odada ahşap askılık ile duvara monteli aydınlatması da bulunmaktadır (Tablo 3).

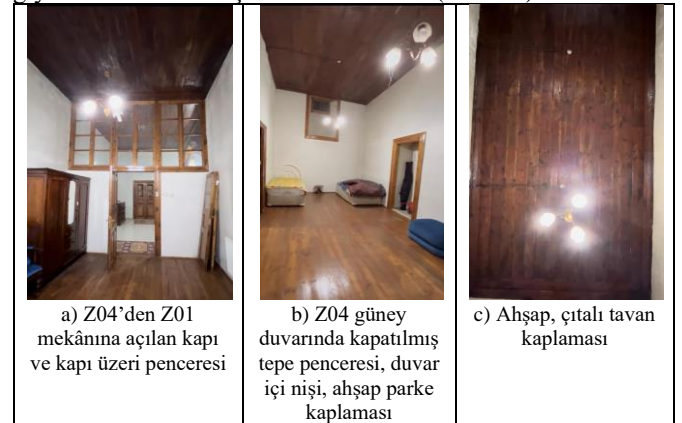
Z01 den Z04 mekânına açılan kapısı bulunmaktadır. Kapısı tek kanatlı ahşap kapı olup üzerinde penceresi bulunmaktadır. Kapı üzeri penceresi ahşap kaplamadır. Bu mekânın kapısının yer aldığı duvarın, yapının diğer duvarlarına oranla kalınlığı oldukça azdır. Z04 mekânında duvar içi niş yapılmıştır. Bu nişin z04 ile z13 mekânları arasındaki geçişi kapatmak için sonradan eklendiği açıktır. Şuanda apartman tarafından kapatılmış bir tepe penceresi bulunmaktadır. Z04 mekânından Z05 mekânına kapı açılmaktadır. Bu mekân Z01 gibi sofa görevi görmektedir. Z04 mekânının zemini ahşap parke kaplamadır. Parkeler üzerinde belirgin büyük hasar bulunmamaktadır. Yapının tavanı ise çıtalı ahşap tavan kaplamadır. Tavan döşemesi çerçevesinin içerisinde kuzey güney aksta boylu boyunca çıtalı ahşaplardan oluşturulmuştur. Tavanda bir adet lambası yer alır. Tavan döşemelerinde yer yer çatlaklar mevcuttur. Duvarların tavana yakın kısımlarında yer yer su alma problemi görülmüştür. Duvarlarda nemlenmeye bağlı şişmeler ve boya dökülmeleri görülmüştür. Bu odada belirli bir dönemde yatak odası olarak kullanılmış olup günümüzde yapı kullanılmamasına rağmen yatakları ve giyinme dolabı oda içinde durmaktadır (Tablo 4).

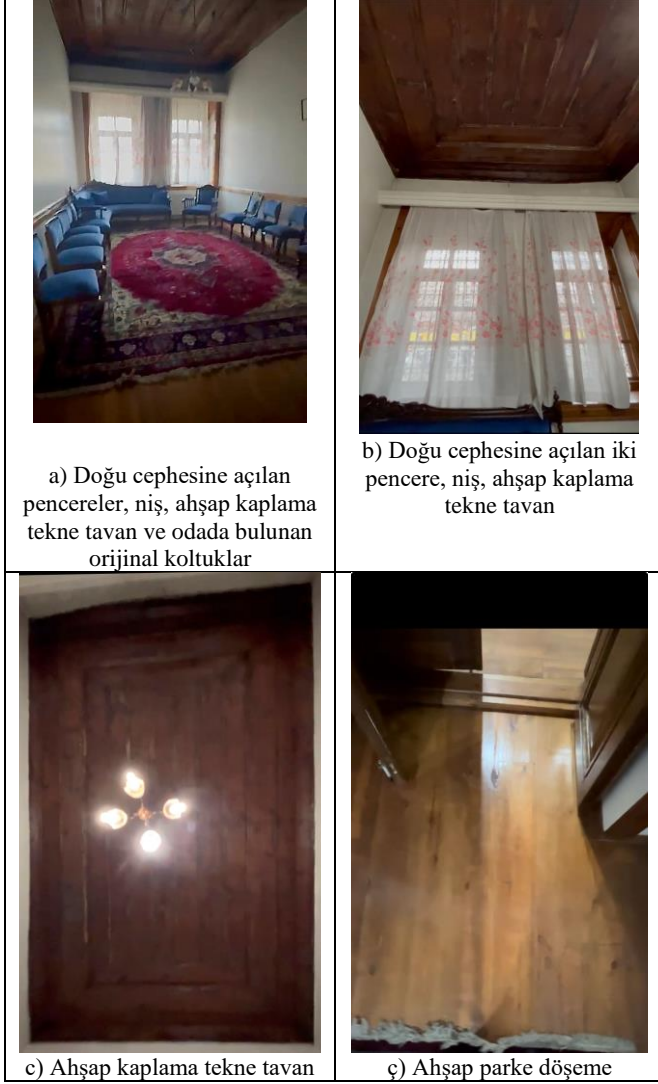
Tablo 5. Z05 Mekânı Koruma Sorunlarını İfade Eden Görseller

birbiri ile aynıdır. Pencerenin alt hizasında bulunan ahşap şerit odanın üç tarafını da boylu boyunca dolaşmaktadır. Pencerenin üzerinde kullanılan niş bulunmaktadır. Tavanı çıtalı ahşap kaplamalıdır. Yanlarından üç kademeli inen tavan döşemesinin ortası kuzey güney aksında ahşap kaplamalar ile oluşturulan tekne tavanı bulunmaktadır. Tavan göbeğinde avize bulunmaktadır. Mekânın duvarları diğer odalara nispeten oldukça iyi durumdadır. Z02 mekânının döşemesi ahşap parke ile kaplıdır. Yüzeyi kirli olsa da malzemede kopma veya hasar bulunmamaktadır (Tablo 5).

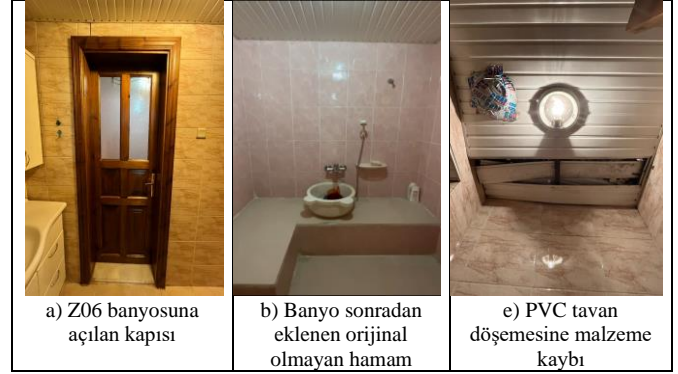
Tablo 6. Z06 Mekânı Koruma Sorunlarını İfade Eden Görseller

bulunmaktadır. Banyoda rahat yıkanabilmek amacıyla L şeklinde yerden yüksek oturma alanı da bulunmaktadır. Z06 mekânının giriş kapısının kuzeyinde ise tuvalet yer almaktadır. Tuvalet ve banyonun kapıları tek kanatlı ahşap kapıdır. Z06 mekânının döşemesi ve duvarları seramik kaplamadır. Tavanı ise PVC kaplamadır. Tavan kaplamasının bir bölümünde kırılmalar ve deforme bulunmaktadır (Tablo 6).

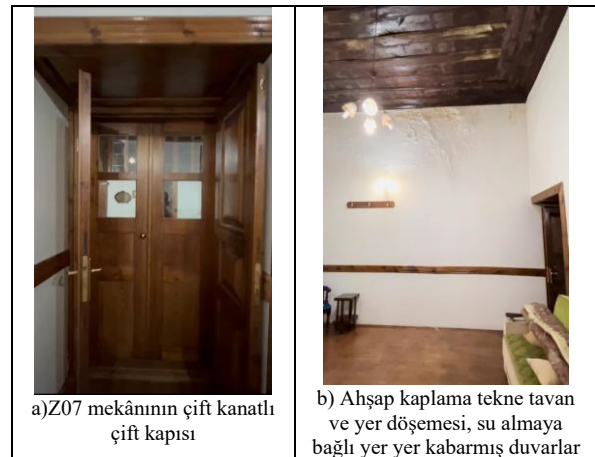
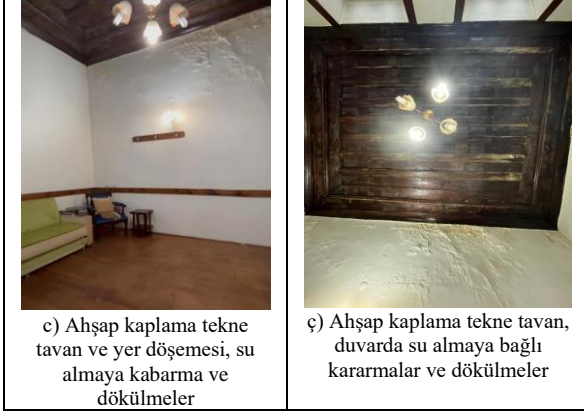
Tablo 7. Z07 Mekânı Koruma Sorunlarını İfade Eden Görseller

Z07 mekânı Z01 ile Z08 arasında geçiş mekânıdır. Sofa denilebilir. Z07 mekânında çift kanatlı ve çift kapıları bulunmaktadır. Kapıları ahşaptır. Z07 mekânının kapısı Z02 ve Z03 mekânlarının kapıları ile aynıdır. Z07 mekânının batısında konumlanan iki tepe penceresi vardır. Bunlardan biri Z08 mekânı olan mutfağa açılan kapısının üzerinde diğeri ise onun yanında bulunmaktadır. Pencere çerçeveleri ahşaptır. Döşemesi Ahşap parke kaplamadır. Tavanı çıtalı ahşap kaplama tekne tavanıdır. Tavanında malzemede hasarlar bulunmaktadır. Mekânın duvarlarında tavana yakın bölgelerde yer yer nemden dolayı şişmeler, sıva ve boya dökülmeleri görülmüştür (Tablo 7).

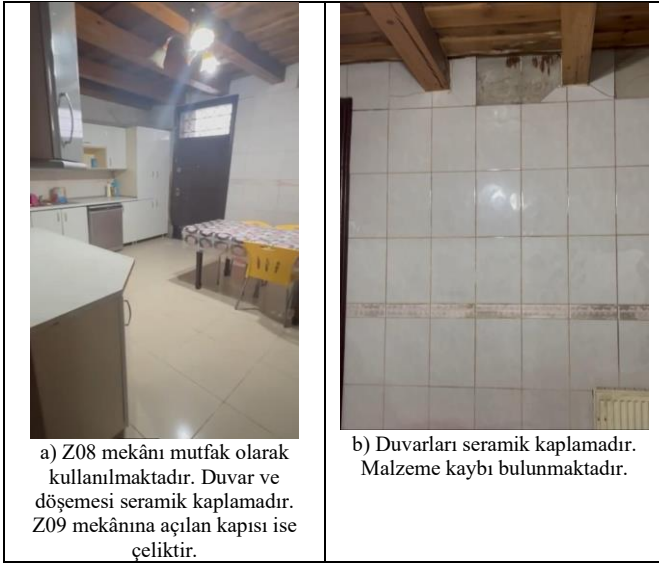
Tablon8. Z08 Mekanı Koruma Sorunlarını İfade Eden Görseller

Z08 mekânı mutfak olarak kullanılmaktadır. Mutfak Z07 mekânına açılan çift kanatlı tek kapısı bulunmaktadır. Odanın güneyinde mutfak dolapları ve evyesi bulunmaktadır. Yapı aktif olarak kullanılmasa da masa ve sandalyeler duruyordu. Odanın zemini seramik kaplamadır. Zemininde herhangi bir hasar bulunmamaktadır. Duvarları da seramik kaplamadır. Duvarlarında da herhangi bir hasar bulunmamaktadır. Odanın tavanı ise kuzey güney aksı boyunca dörtgen ahşap kirişlerin arasında doğu batı aksı boyunca sık ahşap parçaları atılarak oluşturulmuştur. Tavanın oldukça yeni olduğu görülmektedir. Tavanın ortasında avizesi bulunmaktadır. Z09 mekânına açılan odanın batısında çelik kapısı bulunmaktadır (Tablo 8).

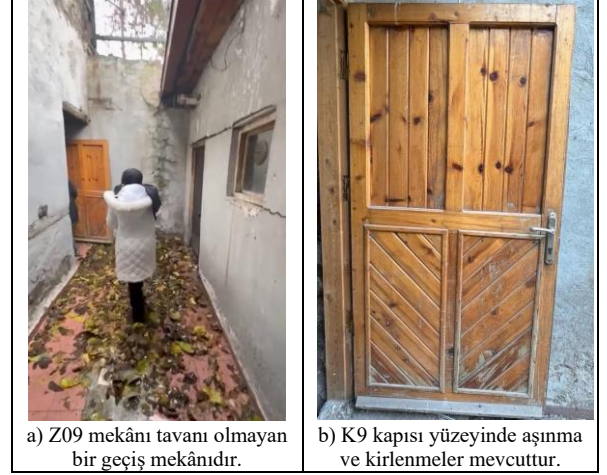
Tablo 9. Z09 Mekanı Koruma Sorunlarını İfade Eden Görseller

Z09 mekânı tavanı olmayan bir geçiş mekânıdır. Zeminini fayans kaplamadır. Duvarları yağmur suyundan etkilenecek oldukça suya maruz kalmıştır. Duvarlarında yer yer yeşillenmeler, çatlaklar, boya dökülmeleri görülmektedir. Z09 mekânının batısında yer alan korkuluk ise batı cephesinden görülebilmektedir. Z09 mekânından Z11 mekânına açılan ahşap kapının üzerinde dik ve çapraz çita birleşimleri ile K9 kapısı oluşturulmuştur (Tablo 9).

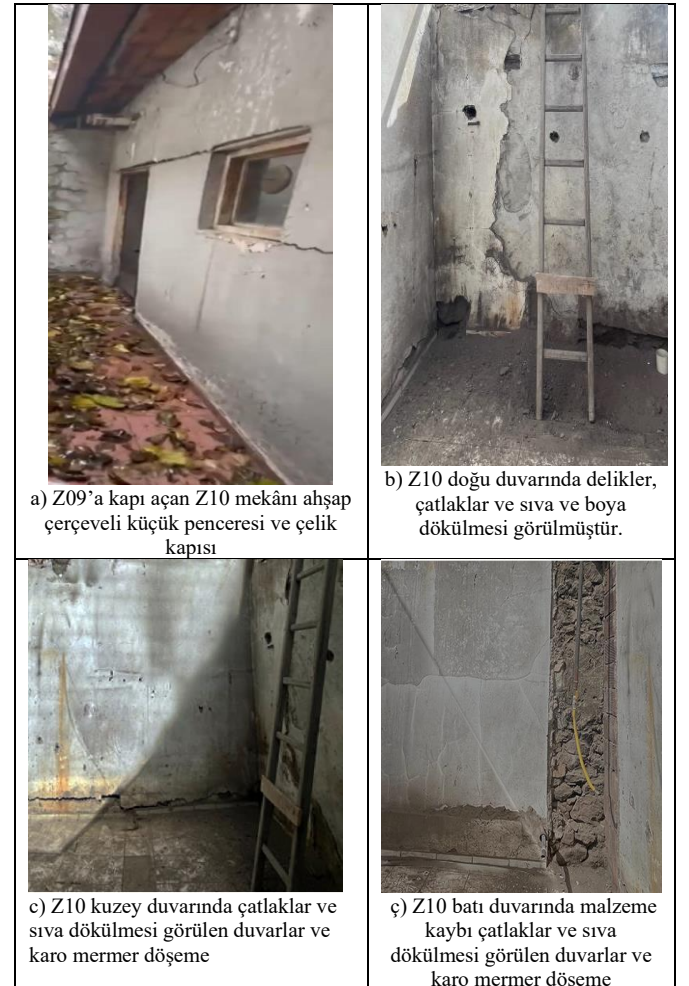
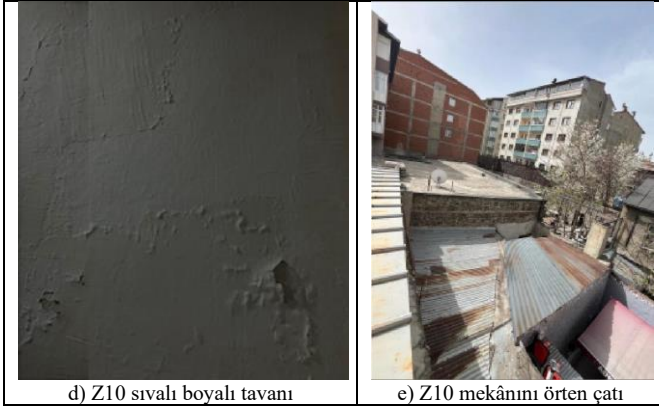
Tablo 10. Z10 Mekanı Koruma Sorunlarını İfade Eden Görseller

Z10 mekânının kapısı tek kanatlı çelik kapıdır. Ahşap çerçeveli küçük boyutlarda penceresi bulunmaktadır. Zeminini seramik döşelidir. Tavanı ise sıvalı ve boyalıdır. Yer yer su alma kaynaklı şişme ve dökülmeler görülmektedir. Duvarlarında yer yer çatlaklar, boya dökülmeleri görülmektedir. İlk zamanlarda ahır sonrasında hizmetçi odası olarak kullanılmıştır. Araştırma yapıldığı zamanda ise boştur (Tablo 10).

d) Z10 sıvalı boyalı tavanı

e) Z10 mekânını örten çatı

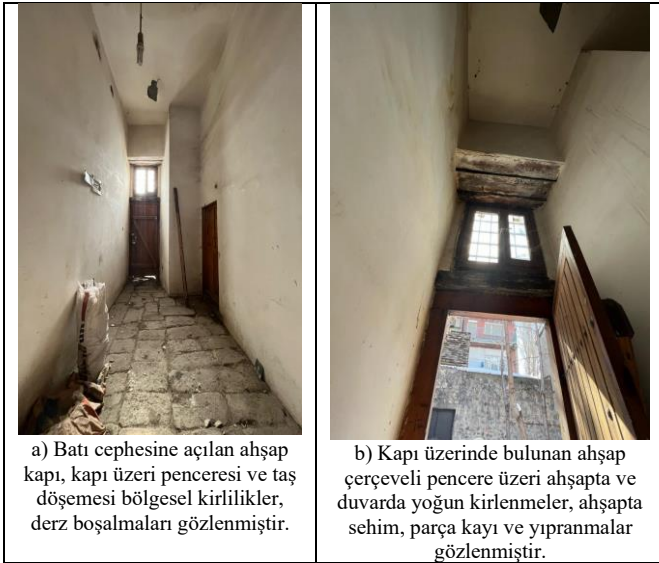
Tablo 11. Z11 Mekânı Koruma Sorunlarını İfade Eden Görseller

a) Batı cephesine açılan ahşap kapı, kapı üzeri penceresi ve taş döşemesi bölgesel kirlilikler, derz boşalmaları gözlenmiştir.

b) Kapı üzerinde bulunan ahşap çerçevesi pencere üzeri ahşapta ve duvarda yoğun kirlenmeler, ahşapta sehim, parça kaybı ve yıpranmalar gözlenmiştir.

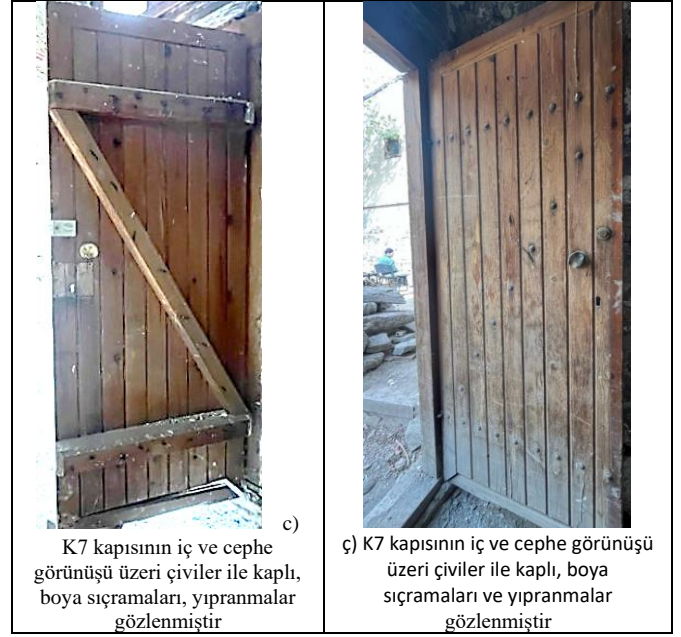
K7 kapısının iç ve cephe görünüşü üzeri çiviler ile kaplı, boya sıçramaları, yıpranmalar gözlenmiştir

ç) K7 kapısının iç ve cephe görünüşü üzeri çiviler ile kaplı, boya sıçramaları ve yıpranmalar gözlenmiştir

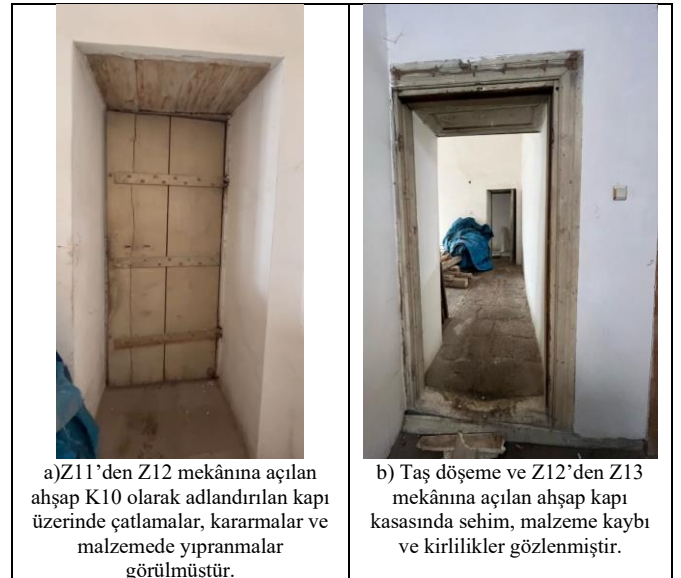
Tablo 12. Z12 Mekânı Koruma Sorunlarını İfade Eden Görseller

a) Z11'den Z12 mekânına açılan ahşap K10 olarak adlandırılan kapı üzerinde çatlaklar, kararmalar ve malzemede yıpranmalar görülmüştür.

b) Taş döşeme ve Z12'den Z13 mekânına açılan ahşap kapı kasasında sehim, malzeme kaybı ve kirlilikler gözlenmiştir.

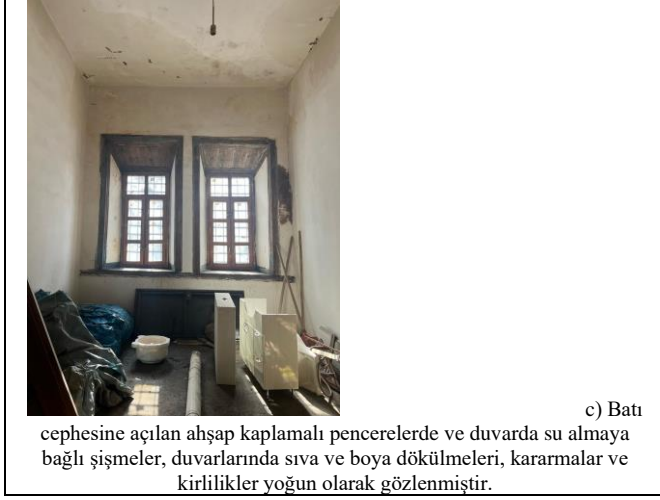
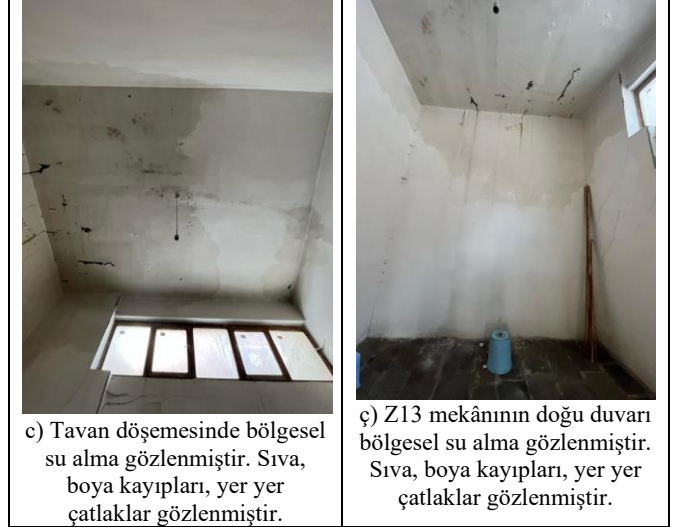
K10 kapısı ile Z12,Z13, Z15 ve Z16 mekânlarına kapı açılmaktadır. Z12 döşemesi betondur. Duvarı ve tavanı sıvalı ve boyalıdır. Z12 mekânında iki batı cephesinde yer alan bahçeye açılan pencereleri bulunur. Bu pencereler P2 olarak adlandırılmış olup ahşap çerçevesidir. Boyutları birbiri ile aynı olan pencereler dikdörtgendir. Bu pencerelerin orijinal olma ihtimali mümkündür. Mekânda tavadan ve yerden gelen su alma problemi oldukça fazladır ve müdahale edilmesi önemlidir. Su alma probleminden kaynaklı duvarda şişmeler boya dökülmeleri, çatlaklar mevcuttur. Z11 den Z12 ye açılan K10 olarak adlandırılan kapı ise ahşaptır. K10 kapısının üzerine yatay üç parçadan oluşan üzeri çivili ahşaplar çakılmıştır. Bu kapı üzerinde oydan boya çatlaklar mevcuttur (Tablo 12).

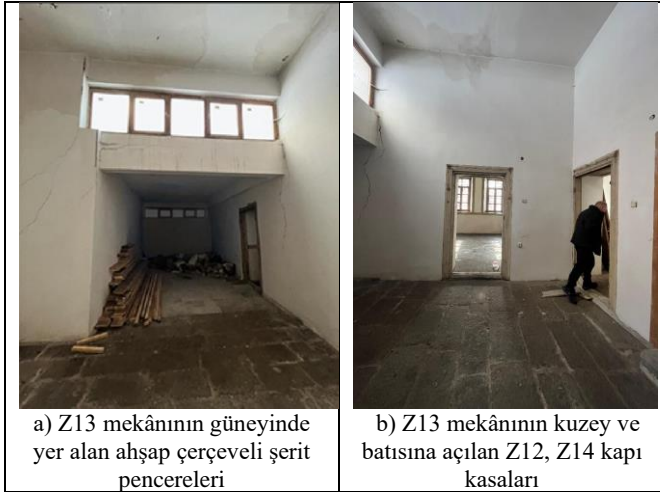
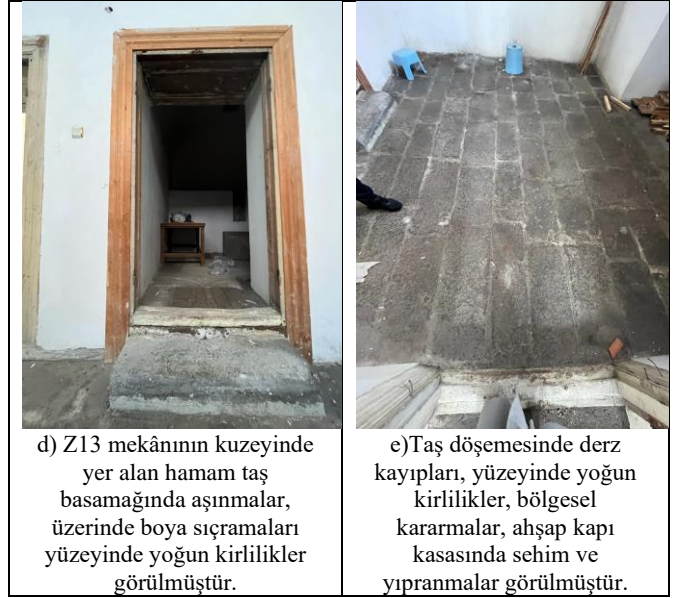
Tablo 13. Z13 Mekânı Koruma Sorunlarını İfade Eden Görseller

Z13 mekânına batıdan ve kuzeyden iki kapı açılmaktadır. Bu kapılardan birinin yalnızca ahşap kasası kalmıştır ve kasada sehim ve malzeme kaybı görülmektedir. Z13 mekânından Z12,Z14,Z15,Z16 mekânlarına erişilir. Bu mekân sofa görevi görmektedir. Bu döşemesi kesme taş ve kaba yonu döşemedir. Ev sahipleri, önceki dönemlerde tandirevinin bu mekânda olduğunu söylemiştir fakat günümüzde herhangi bir izi bulunamamıştır. Bu mekânın güneye bakan cephesinde ahşap çerçeveli şerit pencereleri bulunmaktadır. Duvarı sıvalı ve boyalıdır. Mekânda tavadan ve yerden gelen su alma problemi oldukça fazladır. Duvarlarda ve tavanda nemlenmeden kaynaklanan şişme, çatlak ve boya dökülmesi görülmektedir (Tablo 13).

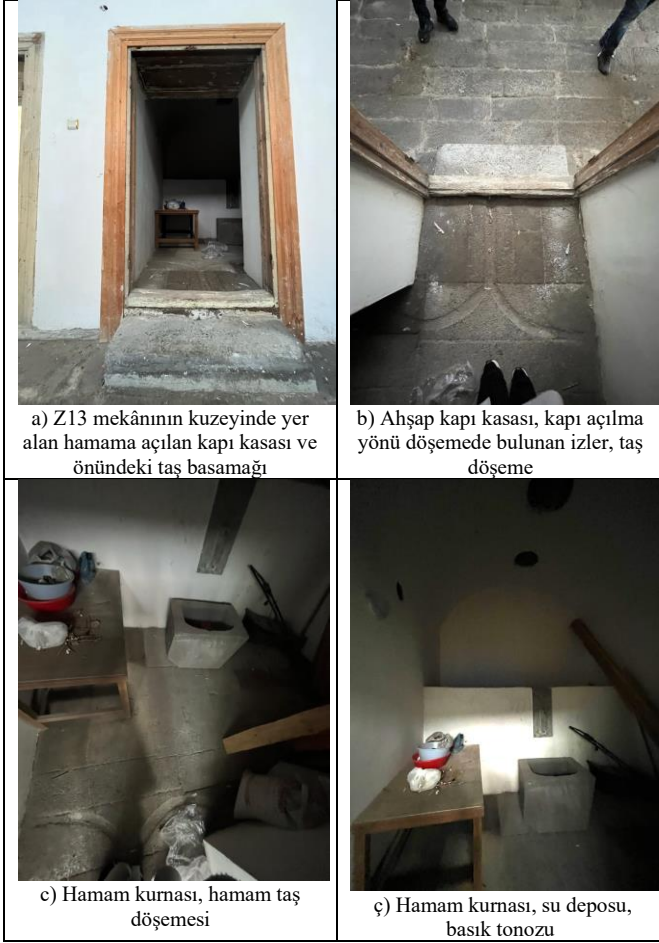
Tablo 15. Z16 Mekânı Koruma Sorunlarını İfade Eden Görseller

Z13 mekânının kuzeyinde yer alır. Z13 mekânından basamak taşı ile hamamın içine çıkmaktadır. Kapısı mevcut değildir fakat kapının ahşap kasası mevcuttur. Kapısı mevcut olmamasına rağmen döşemesinde kapılarının açılma yönlerinin oluşturduğu izler görülmektedir. Hamamın döşemesi taştır. Hamamın su deposu ve hamam kurnası kapının karşısında konumlandırılmıştır. Hamamın tavanı ise basık tonozdur. Tavanı ve duvarları sıvalı ve boyalıdır. Hamamı orijinal olarak günümüze gelmiştir (Tablo 15).

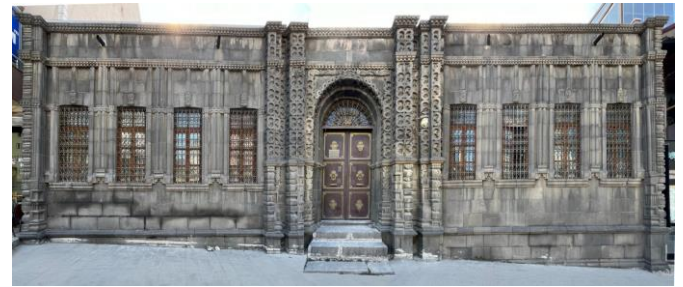
Şekil 6; Hacı Bekirzade Evi Doğu Cephesi

taşının işlenmesi tam olarak okunamamaktadır. Giriş kapısının kuzeyinde ve güneyinde simetrik, cepheye çıkıntı yapan, uzaktan bakışta perspektif olarak algılanan çeşitli bezemeli taşlardan oluşturulmuş, kademeli yoğun profilli kabartmalı bezeli sütunlar bulunmaktadır. Kapıya yakın olan kuzey ve güneyde olan yoğun profilli kabartmalı bezeli taş sütunların üzerine birer sokak lambası eklenmiştir. Yapının kuzey ve güneyinde yer alan kabartmalı bezemeli taş sütunlar yapının en kuzeyinde ve en güneyinde konumlandırılmıştır. Yapının çatıdan, yerden su almasından ve çeşitli nedenlerden dolayı taşlarda kararma, kökü derine inmeyen yeşillenme ve yüzeylerinde tuzlanmalar yer yer mevcuttur. Simetrik olarak inşa edilen doğu cephesinde kapının her iki yanında dörder toplam birbiri ile aynı olan sekiz adet pencere bulunmaktadır. Pencere çerçevelidir. Pencere parmaklıkları O, S ve ters S şekilleri ile süslüdür. Sekiz pencerenin de parmaklıkları aynı şekildedir. Parmaklıklar demirden yapılmıştır. Pencere her iki yanında kabartmalı bezeli profilli sütun taşlar bulunmaktadır. Pencere yukarısında ortada ise bezeli taş bulunmaktadır. Bu taşın yukarısında ise yatay profilli taşlar dizilmiştir. Bu taşların yukarısında kesme taşlar onun da yukarısında ise tekrar yatay profilli taşlar bulunmaktadır. Doğu cephesinde dört adet aralıklı olarak konumlandırılmış metal malzemenen yapılmış, yağmur suyu tahliye boruları vardır. Yapının en üstünde ise metal çatı sacı yer almaktadır (Şekil 6).

Zeminden gelen su sorunu cephe üzerindeki taşlara yansımıştır. Taşların üzerinde yer yer kararmalarda mevcuttur. Batı cephesinde ahşap çerçeveli altı adet pencere bulunmaktadır. Pencere başlangıcının altında üzerinde ve düzensiz olarak aralarında ahşap hatıllar konulmuştur. Yapının bahçeye açılan batı cephesinde bulunan kapı ise ahşaptan yapılmış olup oldukça eskidir. Kapının üzerinde ahşap çerçeveli pencere yer almaktadır. Cephe iki adet pvc su borusu bulunmaktadır. Buranın çatısı ise betonarmedir. Yapının kuzey cephesi ve güney cephesi yapının güneye açılan ahşap kaplamalı camı ve şuanda apartman tarafından kapatılmış bir tepe penceresi dışında sağırdır ve komşu yapı ile bitişiktir (Şekil 7).
