Geleneksel Kastamonu Evleri'nin Ahşap Yapı Elemanlarında Bozulma

Arzu ÇAĞLAR¹, Hakan ÇAĞLAR^{2*} ve Halil TEZEL³

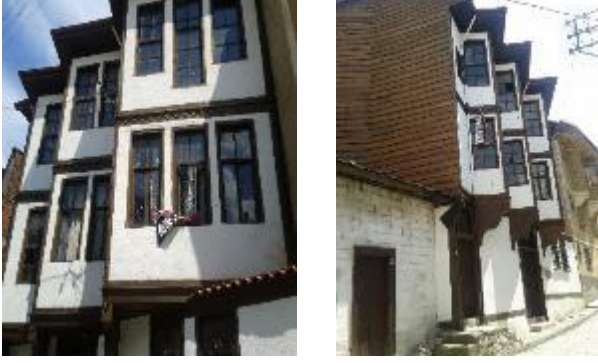
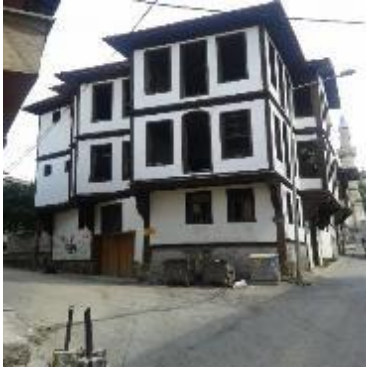
Şekil 1. Geleneksel Kastamonu Evleri

Geleneksel Kastamonu Evleri genellikle iki ya da üç kat şeklinde tasarlanmıştır. Konutlar birbirinin manzarasını ve gün ışığını kesmeyecek şekilde konumlandırılmıştır. Geleneksel Kastamonu Evleri taşıyıcı sistem kurgusu olarak; ahşap yığma sistem, ahşap karkas sistem ve karma sistem olmak üzere üç farklı kurguya sahiptir. Fakat çoğunlukla konutlarda ahşap

karkas sistem kullanılmıştır. Konutlar çıkma düzenlerinin planlanmasında; topografik yapı, parsel düzeninin zorlayıcı olduğu durumlar ve plan şemalarının belirleyici olduğu durumlar önemli derecede rol oynamaktadır. Genellikle zemin kat topografik çizgilerin sınırlarında kalmış yaşama alanı olarak kullanılan çıkmalar ise bu sınırı aşmıştır. Ön cephede bulunan çıkmalarda dekoratif öğelerin ağırlık kazandığı görülmüştür. Konutta oluşturulan çıkmalar ahşap payandayla desteklenmektedirler.

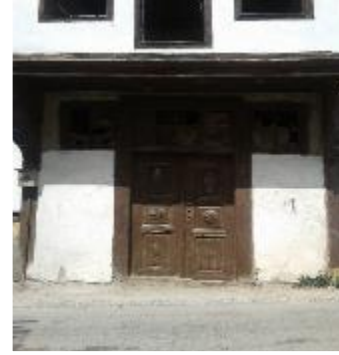
Şekil 2. Konut giriş kapıları

Giriş Kapıları; Yapıların cephe tipolojilerini belirleyen öğelerden biri de bina girişleridir. Genelde büyük ve çift kanatlı yapılmaktadır. Ahşap malzemeden yapılan bina giriş kapıları büyük ve gösterişlidirler. Kapıların üst kısımlarında

giriş holünün aydınlatılması için farklı ebatlarda pencere bulunmaktadır.

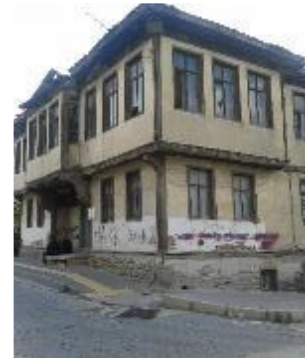
Şekil 3. Pencereler

Pencereler; Ahşap ve geniş sövelidirler. Pencereler genellikle boyu uzun, eni dar, dikdörtgen formundadırlar. Konutlarda Türk halkının mahremiyet ve içe dönük yaşamı nedeniyle pencereler göz hizasının üzerinden başlamaktadır. Cephelerde bol sayıda pencere açıklıkları görülmektedir. Pencere camları kare ya da dikdörtgen bölmelere ayrılarak cephede hareket yaratılmaya çalışılmıştır. Bütün pencerelerin altında, bazı pencerelerin de alt ve üst kısımlarında ahşap süslemeler vardır. Genellikle pencereler aynı ebattadırlar.

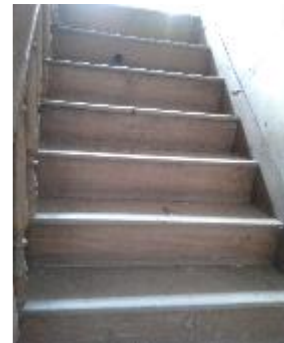
Şekil 4. Merdivenler

Merdivenler; Geleneksel Kastamonu Evleri'nde yapı içerisindeki merdivenlerde kullanılan yapı malzemesi ahşaptır. Konutlar içerisinde yapılan incelemelerde tek kollu merdivenlerin yaygın olarak kullanıldığı görülmüş olup döner merdiven tipinde örnekler de rastlanmıştır. Merdivenlerde riht yüksekliği genel olarak 20-22 cm olmakla birlikte basamak genişlikleri 90-120 cm arasında değişmektedir. Basamaklarda kullanılan ahşap kaplamanın kalınlığı ise 2-3 cm dir.

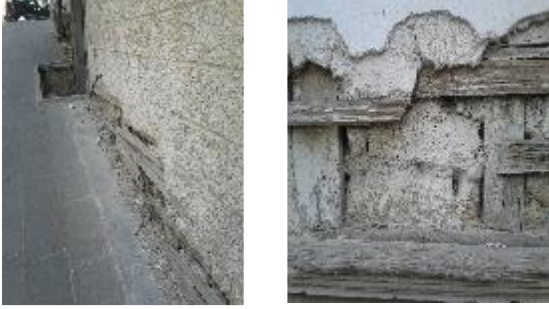
Şekil 5. İklimsel etmenler

Atmosferik koşullardan meydana gelen yağmur, kar, sıcaklık değişimleri, UV ışınlar ve rüzgâr gibi etkenler nedeni ile oluşur. Bunun sonucunda da ahşapta yarıma, çatlama ve burulma gibi bozulmalar meydana gelir. Ahşap elemanlardaki bozulmalar renk değişimiyle başlayıp çürümeye kadar devam eder [7]. Ahşapta bakımsızlık bozulma hızını artırır.

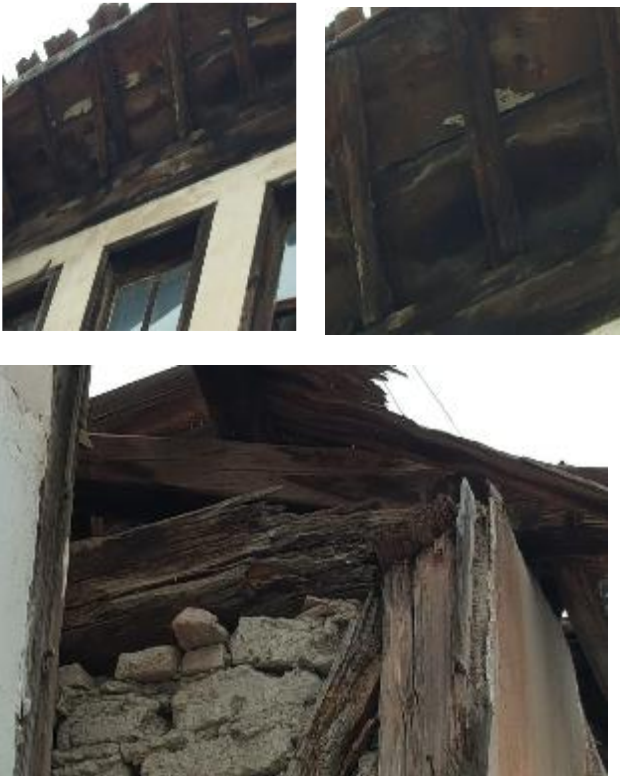
Şekil 6. Biyolojik etmenler

Biyolojik etmenler, dış, iç veya zemin ile ilişkili yapı elemanlarının tümünde, ahşabı besin maddesi olarak kullanan ve onu çürüterek, bozarak kendi gelişimleri için kullanan organizmalardır [8]. Ahşabın çürümesiyle beraber ortaya çıkan bakteriler mantarlar, yosunlar, böcekler sayılabilmektedir [9]. Bu faktörler ahşap malzemenin bozulmasını hızlandırmaktadır. Ahşap yapı elemanlarındaki çeşitli böceklerin ahşap malzemede delik açmak suretiyle kesit kaybına, dolayısıyla yapıda dayanım kaybına sebep olduğu görülmüştür. Bakteri ve mantar etkisi sonucu oluştuğu düşünülen ve yaygın olarak görülen bozulmalar elemanlardaki renk değişimi ve çürümedir.

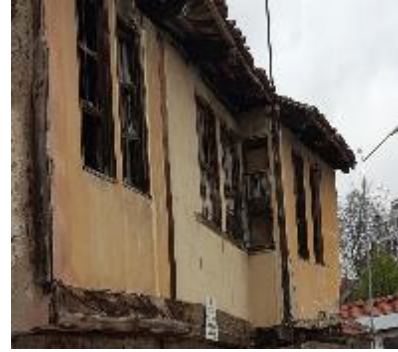
Şekil 7. Mekanik etmenler

Yapılarda meydana gelen en yaygın problemlerden biri ise çatlaklardır. Binalarda meydana gelen çatlaklar, istenmeyen fakat kaçınılmaz bir durumdur. Bazı çatlaklar aşınma ve kopmalar sonucu oluşurken, bazıları ise yapı veya tasarım eksikliklerinden oluşabilmektedir. Toprağın genleşmesi ve büzülmesi, birleşmesi, titreşim, rüzgâr, kar, aşırı yük ve çarpma, yapılarda meydana gelen çatlakların oluşum sebeplerinden bazıları olarak sayılabilmektedir [12].

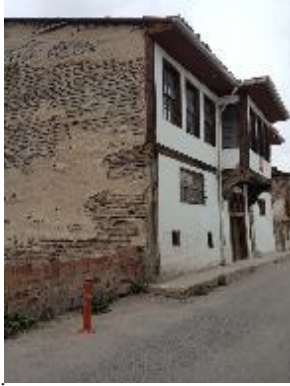
Şekil 8. İnsan kaynaklı nedenlere bağlı bozulmalar

Araştırma kapsamında Geleneksel Kastamonu Evleri'nin ahşap yapı elemanlarında meydana gelen insan kaynaklı nedenlere bağlı bozulmalar; Ahşap türü seçiminde yapılan hataların etkisi, tasarım ve uygulama sürecinde oluşan hataların etkisi, hatalı onarım etkisi, bakımsızlık ve terk etkisi olarak sıralanabilmektedir.

Yapılar incelendiğinde, ahşap malzemeden Yapılan pencerelerin onarımdan sonra PVC pencereye dönüştürüldüğü görülmüştür. Bu durum hatalı onarım etkisi olarak tanımlanabilmektedir. Ayrıca Bakımsızlık ve terk etkisiyle bozulmaya hızla kaybedilen geleneksel konutlara sıkça rastlanmıştır. Bunun nedeni çoğunlukla Yapının ilk sahibinin vefat etmesi ve mirasçılarının kendi aralarında anlaşamamasıdır.

- Koruma altına alınan yapılar mümkün olduğunca terk edilmemelidir. Terk edilmesi elzem durumlarda gerekli önlemler alınarak terk edilmelidir.
- Geleneksel konut dokusunun ağırlıkta olduğu yerleşmelerin yeni yapı gereksinimlerinde, inşa edilecek yapıların yerel-kültürel kimlikle yorumlanarak yapı tasarımına gidilmesi öncelikli tercih olmalıdır.
- Geleneksel Kastamonu Evleri'nin onarımında kullanılacak malzemelerin birbiriyle uyumuna dikkat edilmelidir.
