Tarihi Çevrede Restorasyon Sonrası Engellilerin Yaşadıkları Zorlukların Bir Örneklem Üzerinde İncelenmesi

Investigation of the Difficulties of the Persons with Disabilities in the Historical Environment After Restoration on A Sample

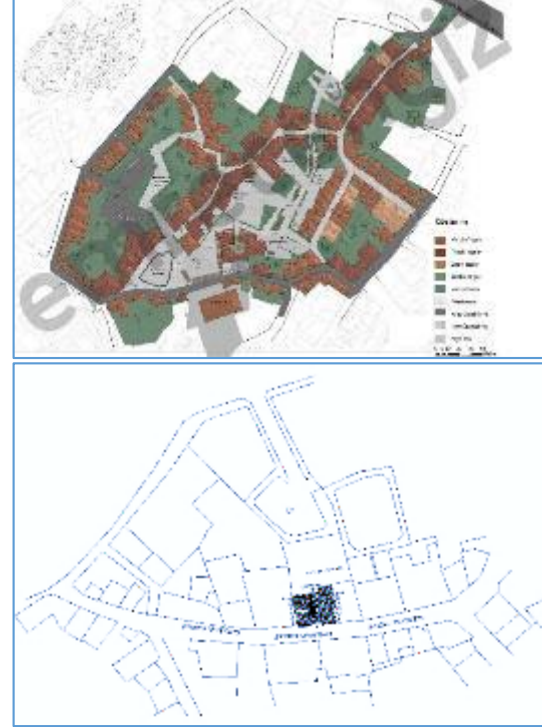
Şekil 2. Tarihi Germiyan Sokak Planı (34)

oldukça zengin taşınmaz kültür varlıkları envanterine sahiptir. Mevcut haliyle kentin diğer konumlarına oranla çok daha fazla korunmuş olan, geçmişi Anadolu Selçuklu Beyliklerinden Germiyanlılarına dayanması nedeniyle ismini de buradan alan Germiyan Sokak ise tarihi konakların yoğun olarak bulunduğu bölgedir. (Şekil 2).

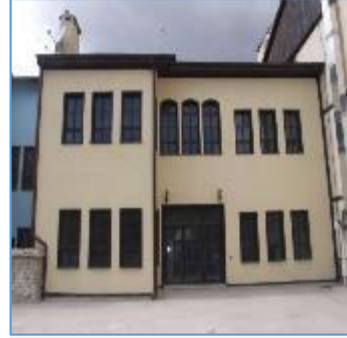
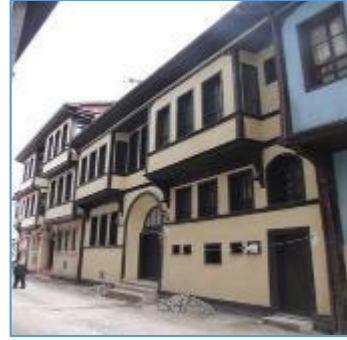
Şekil 4. Seyhan Konağı

Seyhan Konağı, Kütahya şehrinin önemli geleneksel sivil mimarlık örneklerinden biridir. Seyhan Konağı cihannümaları, ahşap payandalı çıkmaları, oda düzeni, çok katlılığı, ahşap çatkı arası bağdadı yapım sistemleri, orta iç sofalı plan çözümlenmesiyle geleneksel Türk evinin tüm özelliklerini göstermektedir. Cephe süslemesi olmayan yalın görünüşüne karşılık iç mekânlarda gömme dolaplar, tavanlar, kapılar, ocak davlumbazları, merdiven korkulukları gibi yapı elemanları, ahşap oymacılığının en güzel örneklerini ortaya koymaktadır. Kamu elinde olan ve 2004 yılında bir eğitim kurumuna tahsis edilen Seyhan Konağı, 2008-2009 yıllarında restore edilerek eğitim amaçlı kullanılmaya başlanmıştır. Tarihi binalarda bu tip işlevler amaçlanırken, kullanıcılara yönelik zorlukların yanı sıra ulaşılabilirlik mevzuatının amir hükümleri de belirleyici rol oynamaktadır. (Şekil 4)

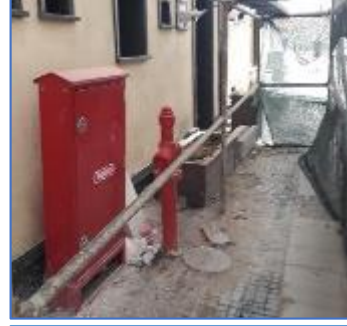
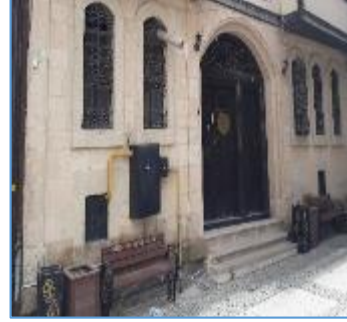
Şekil 6. Seyhan Konağı Ön ve Arka Cephe Görünüşü

Seyhan Konağı genel olarak incelendiğinde zemin kat, asma kat, 1.kat ve 2 ana cepheden oluşmaktadır. Bu cephelerden bir tanesi ana sokaktan girişi bulunan ön cephe diğeri ise ara sokaktan binaya girilen arka cephe dir. Yapının ön cephesinde 2 adet giriş kapısı bulunmaktadır. Bu kapılardan bir tanesi binanın ana giriş kapısı olup, diğeri ise müstemilat bölümüne ulaşımı sağlayan bodrum kat kapısıdır. Tarihi Seyhan Konağının ana giriş kapısı hünedekar tekniği ile yapılmış olup 185cm genişliğinde 328 cm yüksekliğinde 2 kanatlı ahşap kapıdır. Arka cephesinde bulunan giriş kapısı ise 300cm genişliğinde 268 cm yüksekliğinde masif ahşaptan yapılmış 3 kanatlı bir kapıdır. Konağın ön cephesinde yine masif ahşap kaplamadan oluşan 99cm x 178cm, 168cm x210 cm, 48 cm x 60 cm ölçülerinde 26 adet pencere mevcuttur. Binanın arka cephesinde ise yine aynı şekilde 99 cmx178 cm ölçüsünde 15 adet tek açılır pencere bulunmaktadır. Seyhan Konağı girişinde ön kısmında 270 cm genişliğinde 20 cm yüksekliğinde 3 basamak ve arka cephesinde ise 292 cm genişliğinde 16 cm yüksekliğinde 1 basamaklı merdiven bulunur. Ana giriş kapısında 220 cm genişliğinde 20 cm yüksekliğinde 1 adet, arka cephedeki giriş kapısında ise 298 cm genişliğinde 16 cm yüksekliğinde 1 adet olmak üzere geleneksel eşikler bulunmaktadır. (Şekil 6)

Ön cephede bulunan 2 adet kapıdan 1 tanesi ile zemin kata ulaşmakta diğeri kapı ile de müstemilat bölümüne ulaşılmaktadır. Müstemilat bölümünde 88 cm genişliğinde 16 cm yüksekliğinde 6 adet basamaktan oluşan 1 adet taş merdiven bulunmaktadır. Seyhan Konağına ön cephede bulunan ana kapıdan zemin kata giriş yapıldığında 20 m² lik sofa bölümüne ulaşılmaktadır. Sofa bölümünden ise 315 cm genişliğinde 17 cm yüksekliğinde 3 basamak taş merdiven çıkararak fuaye bölümüne ulaşım sağlanmaktadır. Arka cephede

Ön cephede bulunan ana giriş ve müstemilat giriş kapısında ulaşılabilirliği olumsuz yönde etkileyen üç basamaklı giriş merdiveni bulunmaktadır. Tarihi yapının dokusuna uygun bir şekilde engelli rampası ve korkuluğu yapılması uygun olacaktır. Ayrıca dış ve iç mekan da kullanım özelliğine sahip de monte taşınabilir ve katlanır engelli rampalarının kullanılması da diğer çözüm önerileri arasında yer almaktadır. (Şekil 16)

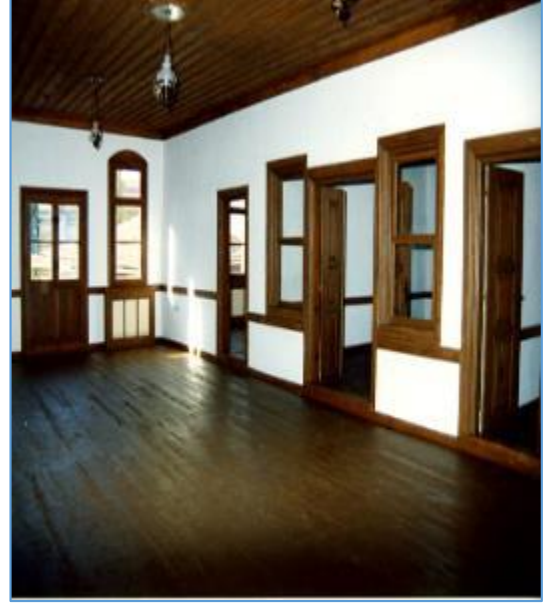
Şekil 8. İç Mekan Müştemilat, Asma Kat ve 1.Kat Çıkış Merdiveni

Sofa bölümü hem zemin katta bulunan 6 adet odaya geçiş sağlamakta hem de zemin katta bulunan ahşap merdiven ile üst katlara ulaşabilmektedir. Ayrıca sofa bölümünden bodrum katta bulunan depo bölümüne de 6 basamaklı taş merdiven ile de geçiş mümkündür. Ulaşılabilirlik açısından önem arz eden merdivenler özellikleri ve kullanılan yapı malzemeleri olarak çeşitlilik arz etmektedir. Zemin kattan müştemilat bölümüne iniş sağlayan taş basamaklı merdiven 115 cm genişliğinde 16.5 cm yüksekliğindedir. Zemin kattan asma ve 1. kata geçiş sağlayan 17 basamaklı merdiven ise 114 cm genişliğinde 16 cm yüksekliğinde ahşap basamaklardan yapılmış olup 90 cm yüksekliğinde tek taraflı ahşap korkuluk ile desteklenmiştir. Zemin kattan asma kata ulaşmak için 8 adet, 1. Kata ulaşmak için ise 17 basamak çıkmak gerekmektedir. (Şekil 8)

Ayrıca alt kat sofada ulaşılabilirliğe olumsuz etkisi olan üç basamaklı merdiven mevcuttur. Engelli bireylerin iç mekânlar da bağımsız hareket edebilmesi için hareketli yürüyen tırmanma robotları kullanılması, hem tarihi yapıdaki dokuya etki etmeyecek hem de taşınabilir durumda istenilen engelleyici etkenleri ortadan kaldıracaktır. (Şekil 17)

Engellilerin ana merdiveni kullanarak üst katlara çıkması imkânsızdır. Bununla birlikte, uygun odalardan birinde bulunan gömme dolapların içine yerleştirilecek bir düzey engelli asansörü de bu sorunu çözmeye yönelik dikkate değer bir seçenektir. Böylece binanın iç mekân çözümlerinde ve genel dokusunda dikkate değer bir değişiklik yapılmadan düşey ulaşılabilirlik imkanı sağlanabilecektir. Bu alanlar özgün ahşap kapakları ile kapalı olduğundan dolayı hiçbir görüntü ve doku bozulması olmayacaktır. (Şekil 18)

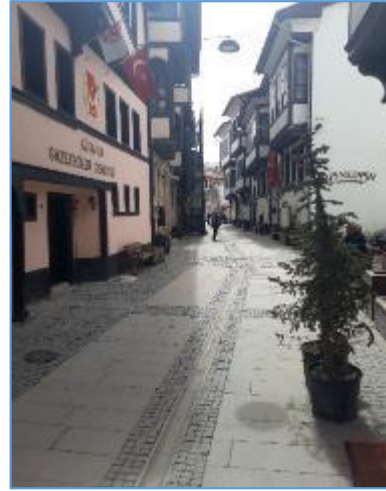
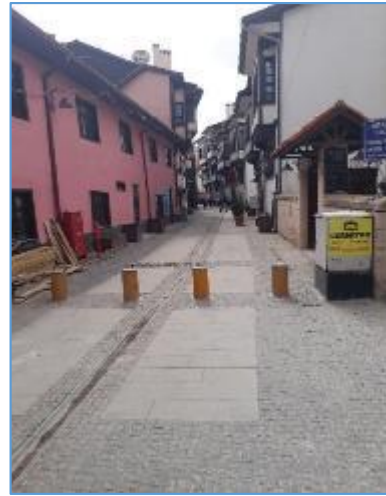
Şekil 12: Germiyan Sokak fotoğrafları

Seyhan Konağı'nın bulunduğu Germiyan Sokağı, geleneksel dokunun doğası gereği dar bir sokaktır. Bu sokak kültür turizmine yönelik gezilerinin yoğun olarak yapıldığı bir bölge olduğu için taşıt trafiğine kapatılmıştır. Germiyan Sokağı'nda yapılan düzenlemede, geleneksel sokak küp doğal taş sokak kaplaması kullanılmıştır. (Şekil 12)

Tarihi sokağa girişte engelli vatandaşların geçişine etken yol üzerinde dubalar mevcuttur. Sokağa ve yapılara ulaşımı engelleyen dubalar kaldırılarak, yerine hidrolik mantar bariyer sistemi kurulması ve bu sisteminin kişiye özel verilebilecek elektronik bir kartla kullanılabilmesi ulaşılabilirlik yönünden kolaylık sağlayacaktır. (Şekil 13)

Tarihi sokak sathı Arnavut kaldırımı ile kaplanmış, bu durumun engelliler için ulaşımı zorlu hale getirdiği tespit edilmiştir. Sokak sathının 1.20 m'lik kısmının engelli araçlarına ayrılarak düz beton yüzey kaplaması ile hissedilebilir yüzey önerilmektedir. Bu yüzey, taş deseni verilerek sokak dokusuna uyumlu hale getirilebilir. (Şekil 14) Engellilerin araçlarını park edebilecekleri özel alanlar bulunmamaktadır. Bu ise mevcut en yakın otopark imkânından sokağın sunduğu fonksiyonlara ulaşım mesafesini arttırmakta ve engellilerin binalara ulaşımını zorlaştırmaktadır. Mevcut tarihi konağın arka cepesinde boş bir şekilde konumlanmış olan araziye engelli bireylerin kullanabileceği bir şekilde tasarlanacak olan engelli otoparkı yapılması durumunda o bölgede bulunan tüm tarihi yapılara ulaşımında kolaylıklar sağlayacaktır. (Şekil 15)
