Geleneksel Kastamonu Evleri'nin Ahşap Yapı Elemanlarında Bozulma

Arzu ÇAĞLAR¹, Hakan ÇAĞLAR^{2*} ve Halil TEZEL³

¹Abana Sabahat Mesut Yılmaz MYO, Kastamonu Üniversitesi, Kastamonu, Türkiye

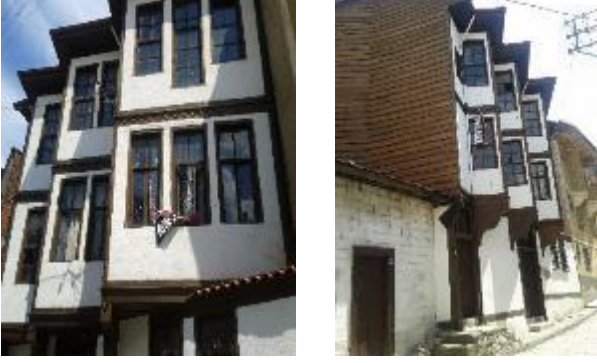
Şekil 1. Geleneksel Kastamonu Evleri

Geleneksel Kastamonu Evleri genellikle iki ya da üç kat şeklinde tasarlanmıştır. Konutlar birbirinin manzarasını ve gün ışığını kesmeyecek şekilde konumlandırılmıştır. Geleneksel Kastamonu Evleri taşıyıcı sistem kurgusu olarak; ahşap yığma sistem, ahşap karkas sistem ve karma sistem olmak üzere üç farklı kurguya sahiptir. Fakat çoğunlukla konutlarda ahşap

karkas sistem kullanılmıştır. Konutlar çıkma düzenlerinin planlanmasında; topografik yapı, parsel düzeninin zorlayıcı olduğu durumlar ve plan şemalarının belirleyici olduğu durumlar önemli derecede rol oynamaktadır. Genellikle zemin kat topografik çizgilerin sınırlarında kalmış yaşama alanı olarak kullanılan çıkmalar ise bu sınırı aşmıştır. Ön cephede bulunan çıkmalarda dekoratif öğelerin ağırlık kazandığı görülmüştür. Konutta oluşturulan çıkmalar ahşap payandayla desteklenmektedirler.

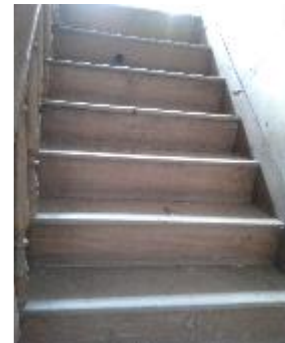
Şekil 4. Merdivenler

Merdivenler; Geleneksel Kastamonu Evleri'nde yapı içerisindeki merdivenlerde kullanılan yapı malzemesi ahşaptır. Konutlar içerisinde yapılan incelemelerde tek kollu merdivenlerin yaygın olarak kullanıldığı görülmüş olup döner merdiven tipinde örnekler de rastlanmıştır. Merdivenlerde riht yüksekliği genel olarak 20-22 cm olmakla birlikte basamak genişlikleri 90-120 cm arasında değişmektedir. Basamaklarda kullanılan ahşap kaplamanın kalınlığı ise 2-3 cm dir.

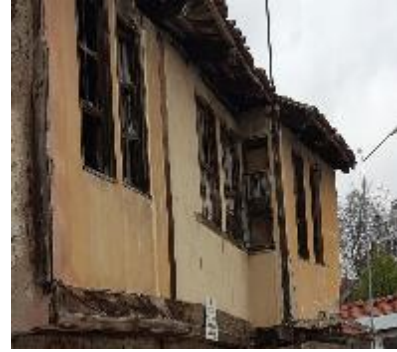
Şekil 7. Mekanik etmenler

Yapılarda meydana gelen en yaygın problemlerden biri ise çatlaklardır. Binalarda meydana gelen çatlaklar, istenmeyen fakat kaçınılmaz bir durumdur. Bazı çatlaklar aşınma ve kopmalar sonucu oluşurken, bazıları ise yapı veya tasarım eksikliklerinden oluşabilmektedir. Toprağın genleşmesi ve büzülmesi, birleşmesi, titreşim, rüzgâr, kar, aşırı yük ve çarpma, yapılarda meydana gelen çatlakların oluşum sebeplerinden bazıları olarak sayılabilmektedir [12].
