## Mimari Mirası Koruma Yöntemi Olarak Yeniden İşlevlendirme: Konuta Dönüşen Yapı Örnekleri Üzerinden İrdelenmesi

## Adaptive Reuse as a Conservation Method of Architectural Heritage: A Review of Building Examples Converted to Housing

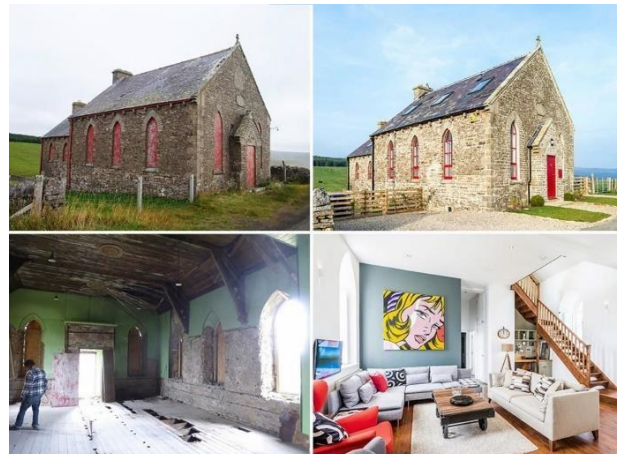
**Şekil 1.** Dönüşüm öncesi ve sonrası (URL 1, 2015)

Yapının uzun yıllar kullanılmaması, çatı, pencere ve kapılarının deforme olması, rüzgar ve yağmur gibi doğal koşullara maruz kalması sebebiyle iç mekan kaplamaları, ana çatı ve çatı taşıyıcı sistemi ciddi hasar görmüştür (Şekil 1). İlk önce suyun yapıda meydana getirdiği hasarı önlemek için zarar gören çatı, kapı ve pencerelerin tadilatı yapılmıştır. Yapının altyapı hizmetlerinden faydalanamaması işlev dönüşümünde

çözülmesi gereken önemli problemlerden birisi olmuştur (URL 1, 2015).

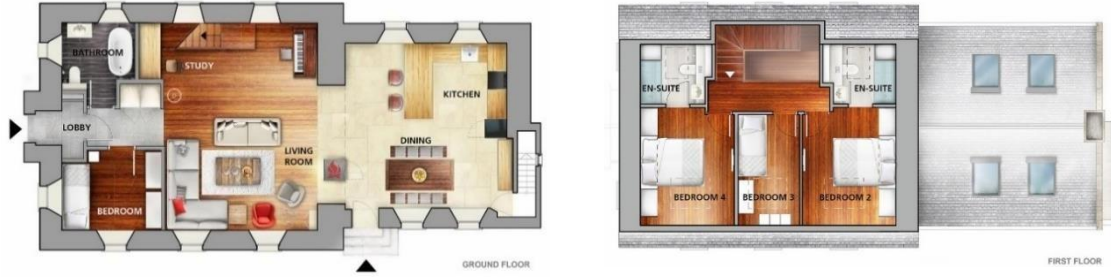
Şekil 2. Kat planları (URL 1, 2015)

Program gerekliliklerini karşılamak ve alanın sıkışıklığını önlemek için asma kat yapılmıştır. Zemin katta bir yatak odası, ıslak hacimler, oturma odası, mutfak ve yemek alanı; üst katta 3 yatak odası bulunmaktadır (Şekil 2). Gotik tarzda yapılmış kemerli pencereler, şapelin ana unsurlarından olduğu için asma kat kotu, pencereleri engellemeyecek şekilde ayarlanmıştır (URL1, 2015).

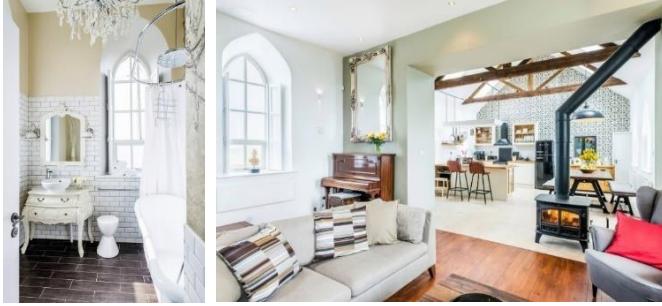
Şekil 3. Malzeme seçimi (URL 1, 2015)

Şapelin orijinal görünümünü ve mekân hissini korumak için malzemelerin seçimi, tasarımda mevcut yapının görünümüne ve bağlamın karakterine uygun olacak şekilde geleneksel çözümler uygulanmıştır (Şekil 3). Şapelin tarihi detaylarına uygun olması için ahşap çerçeveli pencereler, mutfak üniteleri, tüm duvar boyunca devam eden geleneksel duvar karoları tercih edilmiştir (URL 1, 2015). Taş işçiliği korunmuş, çatı makaslarına doğal kaplama yapılmış ve çatı kiremitleri yeniden kullanılmıştır. Fiziksel konfor şartlarını sağlaması için yalıtım yapılmıştır (URL 2, 2016).

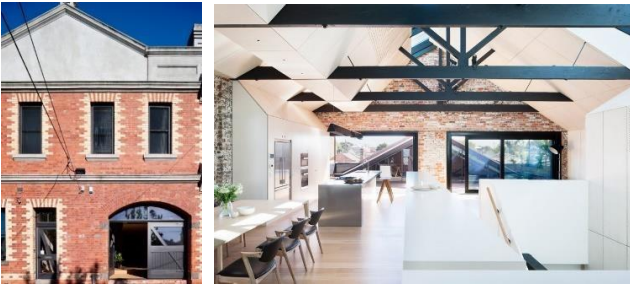
Şekil 4. Melbourne Deposu (URL 3, 2016)

Melbourne'ün Fitzroy Kuzey banliyösünde yer alan yapı 19. yüzyıldan kalma kırmızı tuğlalı bir depo yapısıdır. Çatı katı bir rezidansa dönüştürülen yapı öncesinde fabrika, reklam ajansı ve danışmanlık ofisi olarak kullanılmıştır (URL 3, 2016).

Orijinal tavan kirişleri arasında zikzaklı bir form içinde elektrik ve mekanik hizmetler yerleştirilmiştir (Şekil 4). Doğal aydınlatma için bu kirişler arasında çatı pencereleri yerleştirilmiştir. Miras kısıtlamaları binanın dış kabuğunun değişimini sınırlandırmıştır (URL 3, 2016).

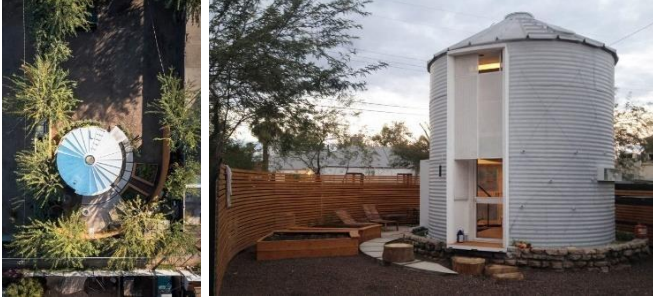
Şekil 6. Phoenix tahıl silosu (URL 4, 2018)

Arizona Phoenix' de Garfield tarihi bölgesinde çelik duvarlı tahıl silosu küçük bir eve dönüştürülmüştür. Silonun silindirik hacminin saflığını korumak için tüm mekanlar güney cephe boyunca hilal biçiminde konumlandırılmıştır (Şekil 6). İç mekân tefriş elemanları ise silonun dar yarıçapı nedeniyle özel tasarlanmış ve üretilmiştir (URL 4, 2018).

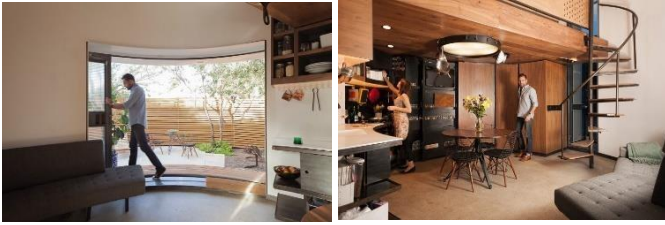
Şekil 7. Zemin kat kurgusu (URL 4, 2018)

Hacmin dikey tasarımının iç mekânda da hissedilmesi için asma bir kat yapılarak uyuma mekânı ve depolama alanları buraya konumlandırılmıştır. Bu sayede zemin kattan elde edilen verim ve algılanan iç mekân hacmi düşeyde artırılmıştır (URL 4, 2018).

Silonun kuzeyi boyunca uzanan yarım daire çit ve bahçe duvarları arasında çöl bahçesi yapılmıştır (Şekil 7). Açık yaşam alanını çevreleyen şeffaf sürgülü büyük kapı açıldığında iç mekân çölbahçesini de kapsayacak şekilde bahçe duvarına kadar uzamakta, böylece algılanan iç mekân alanı iki katına çıkmaktadır (URL 4, 2018)

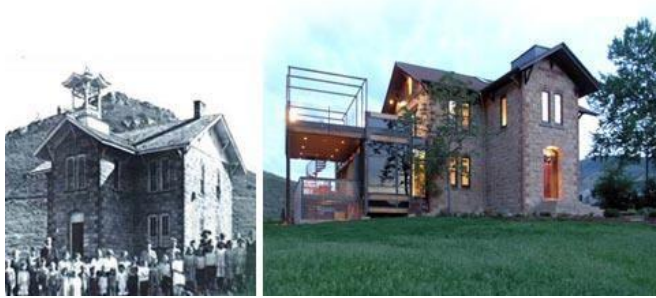
Şekil 8. Congello Evi (Amerikan Okulu) (URL 5, 2009)

Orijinal yapının kumtaşı dış cephesi ve cephe açıklıkları büyük ölçüde korunmuş ancak çan kulesi yıkılmıştır. Yeni işlevin ihtiyaçlarını karşılamak için yapının yanına çağdaş bir ek yapılmıştır (Şekil 8). Ek cam çerçeveli pişirme-yeme alanı, açık ve yarı açık mekanlardan oluşmaktadır (Şekil 9). Yapıya Colorado Amerikan Mimarlar Enstitüsü tarafından 2006' da başarı ödülü verilmiştir (URL 5, 2009).

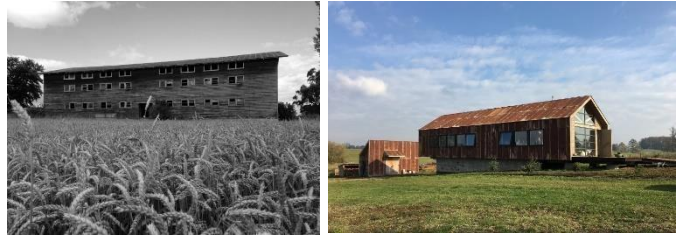
Şekil 10. La Trufiera Evi (sol görsel: eski ahır barakası, sağ görsel: dönüştürülen konut yapısı) (URL 6, 2020)

Şili'nin güneyinde yer alan yapı, yaklaşık 80 yıllık eski bir ahır barakasının 2019 yılında mimar Rodrigo Aguilar tarafından konuta dönüştürülmesi ile oluşmaktadır (Şekil 10). Eğimli bir topoğrafyada yer alan yapıda, araziyi göz önünde bulundurarak ürettiği betonarme duvarlarla desteklenen sundurmanın, yapı tipolojisine bağlama uygun ve modern bir çözüm ürettiği görülmektedir.

Yapının cephesinde eski ahır barakasından alınan galvanizli çelik saçların zamanla oksitlenmesi sonucunda oluşan malzeme ve ek olarak ahşap malzeme yapının çatı ve yan yüzeylerini saracak şekilde kaplanmıştır. Ayrıca yapının kuzey ve güney cepheleri cam açıklıklar ile manzaraya dönük olarak görsel ilişkiyi kesmeyecek şekilde oluşturulmuştur.

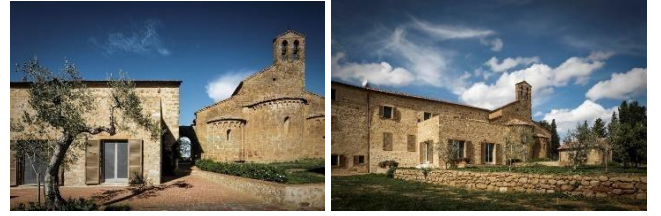
Şekil 12. A2 Evi dönüşümü (URL 7, 2014)

Dönüştürülen konut yapısı, yanındaki Romanesk kiliseyle aynı döneme ait kumtaşı bir kemerle Santo Stefano Pieve Kilisesine bağlanmaktadır (Şekil 12). Çevresinde yer alan mezar, çömlek ve yazıtlardan kilise olarak inşa edildiği anlaşılan yapı sonrasında Pagan Tapınağı olarak kullanılmış, son olarak ise Hristiyan Kilisesi haline getirilmiştir. Günümüze üç apsisi ulaşan kilise, iç mekanda tek neflidir. 14. ve 15. Yüzyılda cemaatinin terk etmesi sonrasında harap olmuş veyakın zamanda restore edilmiştir. Araştırmaya konu olan kilisenin yanındaki yapı, bir zamanlar hac yolu üzerinde yer alan bu kısımda, gelen hacıların konaklayabildikleri bir alan olarak belirtilmekte (URL 7, 2014) olup, sonrasında çiftlik evi olarak kullanılmıştır.

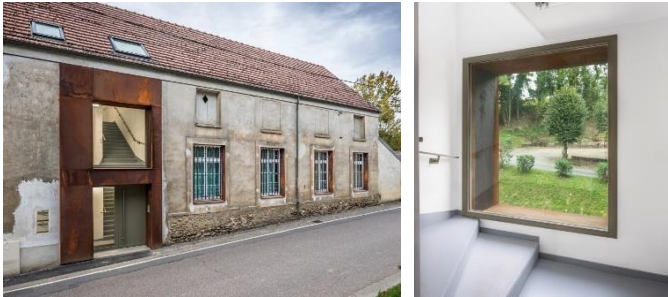
Şekil 15. Okuldan konuta dönüştürülen birimin okul yapısıyla ilişkisi ve yeni yapının cephe açıklıkları

Çatı katı kullanımıyla birlikte üç katlı olarak düşünülen konut birimi, cepheden bakıldığında eski okul yapısının uzun cephesinin ortasında çağdaş bir ara mekân olma hissi ortaya koymaktadır. Mevcut okul pencere boşlukları modernize edilerek konut yapısında kullanılmış ancak çerçevesi korten çelik kaplamayla biraz daha büyütülmüştür (Şekil 15). Korten çelik yapıları panel birleşimleri, tasarlanan yeni yapı girişi ve pencere açıklıklarında modern bir bakış sunarak, özgün binanın sadelik ve zarafetini korumaktadır. Pencere açıklığından dış ortama kurulan ilişki binanın ortak

sirkülasyon alanlarında huzurlu bir atmosfer ortaya çıkarmaktadır.

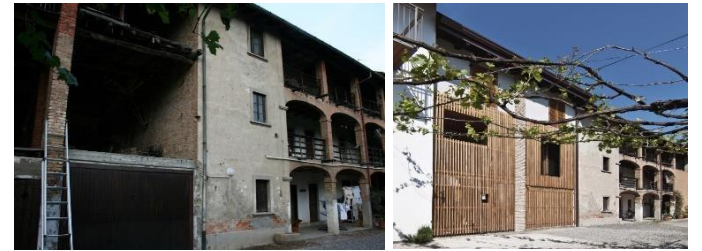
Şekil 16. Eski ahırdan konuta dönüştürülen yapının öncesi ve sonrası (URL 9, 2014)

Ahır ve bir dönem ambar olarak kullanılan bina 2011 yılında yeniden işlevlendirilerek konuta dönüştürülmüştür (URL 9, 2014). Binanın kuzey cephesinin taş duvarları güçlendirilmiş, tuğla duvarları restore edilmiştir. Güney cephesinde ki tuğla sütunlar korunarak cephe boşlukları ahşap kafeslerle çevrilmiştir (Şekil 16). Birinci katta ıslak hacimler, oturma ve yemek alanlarını içeren yaşama bölümü, ikinci katta ise iki yatak odası, çalışma odası ve ıslak hacimler yer almaktadır (Şekil 17). Binaya A sınıfı enerji sertifikası verilmiştir.
