Yeni Adana Stadyumuna Erişilebilirlik Kararlarının İncelenmesi**

Mehmet Okur¹, Yelda Durgun Şahin^{2*}

Investigation of Accessibility Decisions for the New Adana Stadium

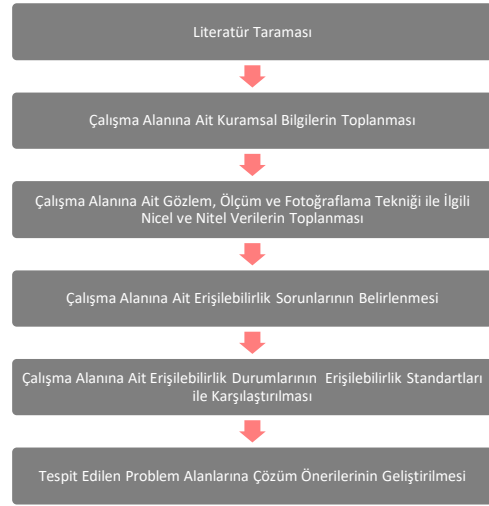
Şekil-1. Çalışma Akış Şeması

Çalışmada stadyum yapısını yapı ve kent ölçeğinde ele alan çalışmalardan elde edilen tasarım girdileri bir araya getirilmiştir. Google Earth 2D görüntüsü ile Yeni Adana Stadyumunun kent içerisindeki konumu tespit edilmiş, yakın ve uzak çevre ilişkileri erişilebilirlik kapsamında analiz edilmiştir. Stadyum bina ve çevresine ait uygulama projeleri ilgili belediyeden temin edilmiştir. Temin edilen dwg. uzantılı dosyalar bilgisayar destekli bir tasarım programı olan “AutoCAD” programı kullanılarak düzenlenip elde edilen verileri işlemek, okunaklı hale getirmek ve işaretlemeler yapmak için Photoshop programından faydalanılmıştır. Çalışmaya konu olan stadyum kompleksi, tek yapı ölçeği ile çevre analizinde, yerinde gözlem, yerinde ölçme ve fotoğrafçılık teknikleri kullanılmıştır. Görseller üzerinde ölçüm verilerinin işlenmesi ve düzenlenmesi için Adobe Photoshop programı kullanılmıştır. Yerinde ölçme tekniği ile elde edilen nicel veriler ulusal ve uluslararası erişilebilirlik standartları ile karşılaştırılmıştır. Elde edilen nicel ve nitel veriler çalışmanın akışına göre düzenlenmiş ve çalışma bulguları içerisinde yer verilmiştir. Çalışmanın sürdürülmesinde izlenen adımları özetleyen akış şemasına Şekil 1’de yer verilmiştir.

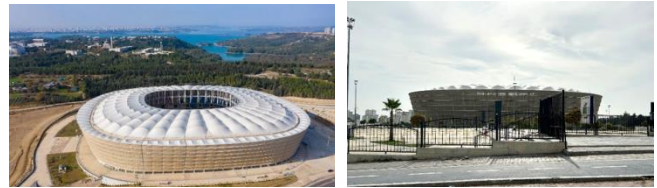
Şekil-2. Stadyum Drone Kamera Çekim Görseli (Url-3).

Stadyum, Adana'nın Sarıçam İlçesi'nde Elif Su Uludağ Caddesi'nde yer alan bir spor tesisidir (Şekil 2). Yeni Adana Stadyumu, 78 bin metrekare açık, 60 bin metrekare kapalı olmak üzere 138 bin metrekare büyüklüğe sahiptir. Stadyumun toplam seyirci kapasitesi ise 33 bindir. 1444 araçlık otoparkı, ilk yardım odaları, 49 locası ve farklı sporlara hizmet eden salonları ile UEFA Standartlarında projelendirilmiştir (Url-1-Url-4)

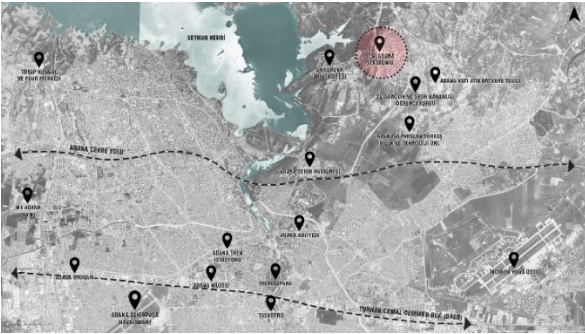
Şekil-3. Adana Stadyumunun Kent İçerisindeki Konumu (Google Earth Görşelinden Düzenlenmiştir, 2024).

Sarıçam ilçesi, Adana Büyükşehir Belediyesi'nin beş merkez ilçesinden birisidir. Çukurova Üniversitesi, Yeni Adana Stadyumu, Alparslan Türkeş Bilim ve Teknoloji Üniversitesi, TC Gençlik ve Spor Bakanlığı Öğrenci Yurdu, Adana Katı Atık Entegre Tesisi Sarıçam'da yer almaktadır. Şekil 3 içerisinde bu yapıların konumları ile stadyum yapısının yakınlık ilişkileri görülmektedir.

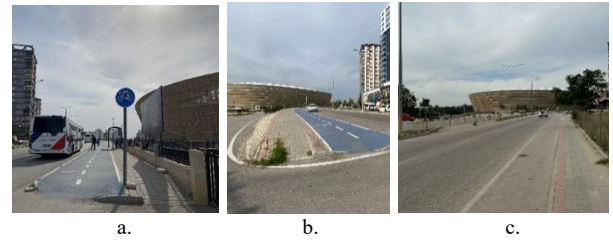
Şekil-5. Yaya Yolundan Stadyuma Bakış (Okur kişisel fotoğraf arşivi, 2023).

Kentin diğer bölgelerinden stadyumun bulunduğu Sarıçam ilçesine raylı sistem ya da metro ulaşımı henüz planlanmamıştır. Stadyum, kent merkezine yaklaşık 12.5 km ve merkez ilçe olan Seyhan'a yaklaşık 12 km, Çukurova'ya 14 km ve Yüreğir'e ise 10 km. uzaklıkta yer alır. (Uzaklıklar ilçe belediyelerinden referans alınarak hesaplanmıştır). İlçenin rakımı diğer merkez ilçelere göre yüksek bir noktada yer almaktadır. Bu nedenle sürdürülebilir erişilebilirlik planlaması için kentin diğer merkez ilçeleri ile stadyum yapısı arasında aktif ulaşım türleri kullanıcıyı dinlendirecek şekilde 400 metre mesafe aralıkları ile planlanmalıdır. Bu planlama kapsamında bisiklet, yaya yolları, kaldırımlar yer almalıdır. Bisiklet yolu ile yayayı, motorlu taşıt ile hem bisiklet kullanıcılarını hem de yayayı ayıran güvenli erişimin sağlanması gerekir. Bu ayrımın planlanması, ana caddenin özelliklerinden (caddede hız limiti, karma kullanımdaki çeşitlilik, yaya yoğunluğu, araç yoğunluğu, ışıklı ya da döner kavşağa yakınlık vb.) beslenmelidir. Mevcut cadde üzerinde aktif ulaşım türleri arasında yer alan bisiklet yolu stadın bulunduğu cadde üzerinde başlamakta ve bölgenin diğer cadde ve sokakları ile bir bağlantı kurmamaktadır. Ayrıca kaldırım üzerine yerleştirilen bisiklet yolu cadde kotundan yüksek bir konumda kalmakta, pasif ve aktif ulaşım türü arasında herhangi bir sınırlayıcı güvenlik şeridi bulunmamaktadır. Bu problem alanı Şekil 5-a üzerinden izlenebilmektedir.

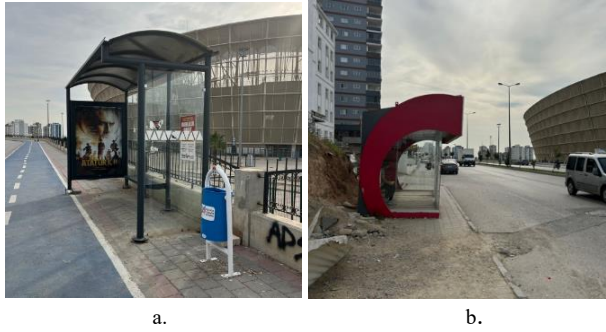
Şekil-7. Stadyum Giriş Cephesi Durak Konumlarına Ait Görseller (Okur kişisel fotoğraf arşivi, 2024).

Elif Su Uludağ Caddesi üzerinde ve stadyum girişi komşuluğunda caddenin karşılıklı iki güzergahında duraklar bulunmaktadır. Duraklar yaya kaldırımının hemen üzerine monte edilerek yürüme yolundaki sürekliliği engellemekte, yaya kullanıcıları ile bisiklet kullanıcıları tehlikeli bir şekilde karşılaştırarak erişilebilirliğe engel teşkil etmektedir. Bu aks farklı engel durumlarını kapsayacak şekilde tasarlanmıştır (Şekil 7-a/b). Stadyumun karşı güzergahında bulunan durak ise aynı bölge/ilçe içerisinde konumlanmış olmalarına rağmen farklı bir tasarıma sahip olarak uygulanmıştır. Sarıçam ilçesi içerisinde kent mobilyalarındaki bu farklılık, tasarımda dil birliği ilkesine uymamaktadır. Farklı tasarıma sahip bu durak da yaya kaldırımı üzerinde yayaya ayrılmış olan temiz bölge içerisine monte edilerek yaya erişilebilirliğinde süreklilik ilkesine zarar vermiştir. Ayrıca engelli bir kullanıcı içinde yüksek riskli tehlike oluşturmuştur (Şekil-7-b).

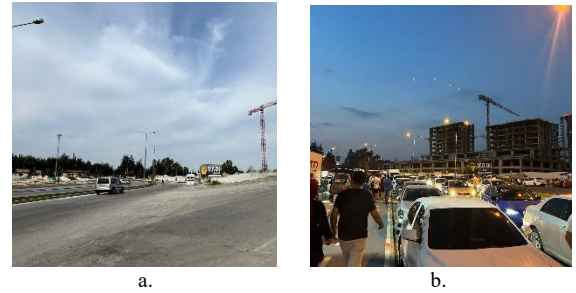
Şekil-14. Stadyum ve Çevresi Maç Olmayan Gün (14-a) ve Maç Günü Durumu (14-b) (Okur kişisel fotoğraf arşivi, 2024).

Yaya geçitlerinin uygun genişlikte düzenlenmemiş olması, geçit çizgilerinin renklerinin solmuş olması nedeniyle algısal ifadesinin zayıflaması, gerekli trafik uyarı levhalarının bulunmaması nedeniyle yayaların bu noktalardan geçiş sağlamadıkları, caddenin herhangi bir noktasından karşıya geçmeyi tercih ettikleri gözlemlenmiştir. Yaya geçit noktaları bölge 1 içerisinde bir erişilebilirliği kısıtlayan diğer bir problem alanı olarak değerlendirilmiştir.

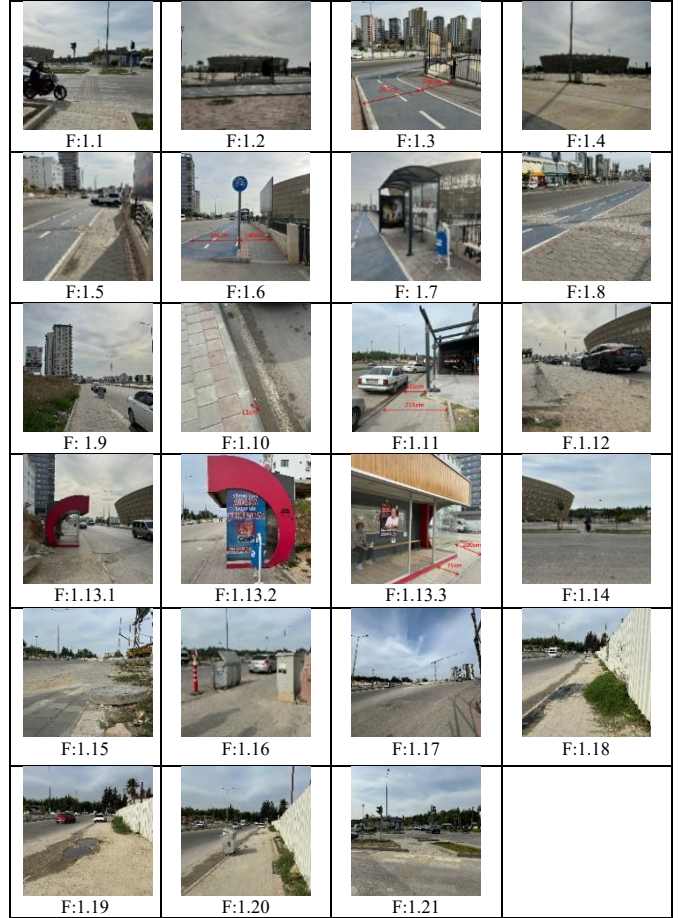
Tablo-3. Zone 1 Bölgesine Ait Erişilebilirlik Problem Alan Tespiti (Okur kişisel fotoğraf arşivi, 2024)

Tablo 2 içerisinde 21 farklı yaya yolu, bisiklet yolu, kaldırım rampası ve durak yerleşim ve yeterli alan problemlerine yer verilmiştir. Yaya kaldırımlarının kenarlarında bitkilerin kaldırıma taşma problemleri standart dışı derz aralıklarının mevcudiyetini tanımlarken, çöp kovalarının konumlanma biçimleri, kent mobilya bölgesinin planlanmamış olmasını ifade etmektedir.

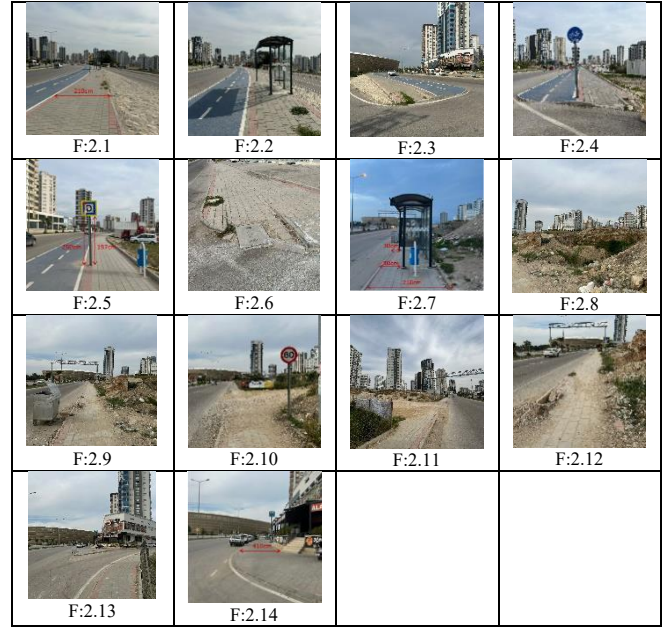
Tablo-4. Zone 2 Bölgesine Ait Erişilebilirlik Problem Alan Tespiti (Okur kişisel fotoğraf arşivi, 2024)

Zone 2 içerisinde toplu taşıma indir bindir noktaları aralıklarındaki mesafelerde düzensizlik bulunmakla birlikte gerekli trafik uyarı işaretleri yer almamaktadır. Toplu taşımaya binmek isteyen yaya, öncelikle bisiklet yolu ile tehlikeli bir karşılaşma yaşamaktadır. Bu durum bisiklet yolu, yaya yolu, toplu taşıma kesişim noktaları için herhangi bir planlama yapılmadığını göstermiştir.

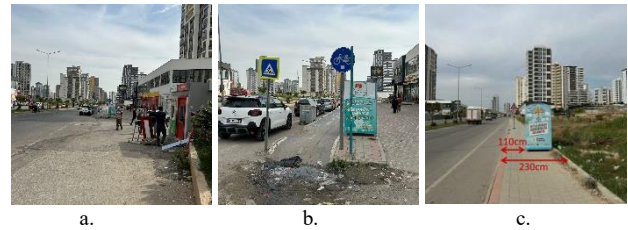
Şekil-18. 18-a: Yaya Kaldırımları ve Bisiklet Yollarının Kesintiye Uğraması, 17-8: Yaya Kaldırımları ve Bisiklet Yollarında Malzeme Bozuklukları ve Rampa Eğimi Hataları, 18-c: Yaya yollarında erişimi engelleyen yapıların bulunması. (Okur kişisel fotoğraf arşivi, 2024).

Zone 3'te de Zone 1 ve Zone 2'de yer alan problem alanlarına ek olarak yaya yolu üzerinde ATM kabinlerinin konumlandırıldığı tespit edilmiştir. ATM'lerin bulunduğu alanda yaya yolu ve bisiklet yolu kesintiye uğrayarak erişilebilirlik engellenmiştir. Bu bölge içerisinde geri dönüşüm noktaları oluşturulduğu ve giysi yardım kutularının yaya yolu erişimini engellediği görülmüştür. Zone 3'e ait erişilebilirlik problem noktaları Şekil-19 üzerinden takip edilebilmektedir.

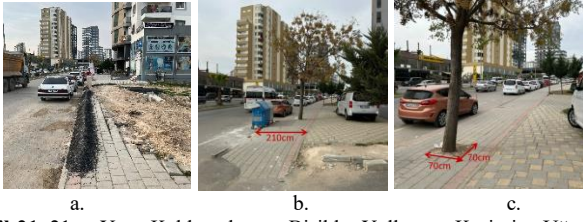
Şekil-21. 21-a: Yaya Kaldırımları ve Bisiklet Yollarının Kesintiye Uğraması ve Malzeme Bozuklukları, 21-b: Ağaç Türüne Bağlı Olarak Çanak Mesafelerinin Değerlendirilmeden Dikimi, 21-c: Ağaç Dikim Mesafelerindeki Yanlışlar. (Okur kişisel fotoğraf arşivi, 2024).

Bu bölge içerisinde ticari kullanım yoğunluğu artmış olduğu için, kaldırım işgallerinin de bir başka problem alanı olarak erişilebilirliğe engel olduğu tespit edilmiştir. Kaldırımlarda ticari işleve sahip bölgelerde, ihtiyaca göre farklılaşan dış mekân ihtiyaçlarının olduğu, ancak kaldırım genişliği planlamasında bu tasarım girdisinin göz ardı edildiği görülmüştür. Yayaaların aynı aks üzerinde yürüme eylemini gerçekleştirirken sürekli bir engelle karşılaşmaları, kullanıcının kamusal açık ve kapalı alanlara erişimini engellediği tespit edilmiştir. Kentlinin kamusal açık alanlarda yürüme, hareket etme, bir noktadan diğer bir noktaya erişme hakkının engellenmesi, bölgenin kent planlama, kentsel tasarım ve mimari tasarım kararlarının ilgili belediye tarafından yeniden gözden geçirilmesini zorunlu kılmaktadır.

Zone 1,2 ve 3'te devam eden bisiklet yolunun Zone 4 içerisinde kesintiye uğradığı görülmüştür. Caddeye bağlanan yeni yolların yapımının devam ettiği ve bu yapım süreci devam ederken yaya için alternatif güvenli bir geçiş rotası oluşturulmadığı görülmüştür. Bölge içerisinde yaya yollarının bulunmadığı ya da kesintiye uğradığı alanlarda tespit edilerek problem noktalarına eklenmiştir. Tablo 6 içerisinde erişilebilirliği kısıtlayan noktalara ait görsellere yer verilmiştir.

Bu bölge içerisinde ayrıca elektrik panosuna ait metal dolapların yaya kaldırımları üzerinde varlığı farklı bir erişim kısıtı olarak değerlendirilmiş. Kent mobilya bölgesinin yaya yolu planlamasına dahil edilmemiş olması ve elektrik panosunun bu alanda konumlanmamış olması nedeniyle yaya yolu erişilebilirlik sorunlarının birer planlama ve tasarım hatası nedeniyle meydana geldiğini göstermiştir. Bisiklet yolu ve yaya kaldırımlarda rögar kapaklarının bulunduğu, kapak yüksekliklerinin TSE erişilebilirlik maksimum yükseklik sınırı olan 13 mm'den fazla olduğu tespit edilmiştir. Bu alan içerisinde ayrıca peyzaj elemanlarının kent mobilya zonunda yer almadığı, ağaç türüne bağlı olarak çanak mesafesinin değerlendirilmeden ağaçların yola yakın yaya güzergahı üzerinde dikildiği tespit edilmiştir. Bu durum bir canlı olarak ağaçlarında yaşam haklarını sınırlandırmakla beraber ve yaya olarak erişilebilirliği kısıtladığı görülmüştür.

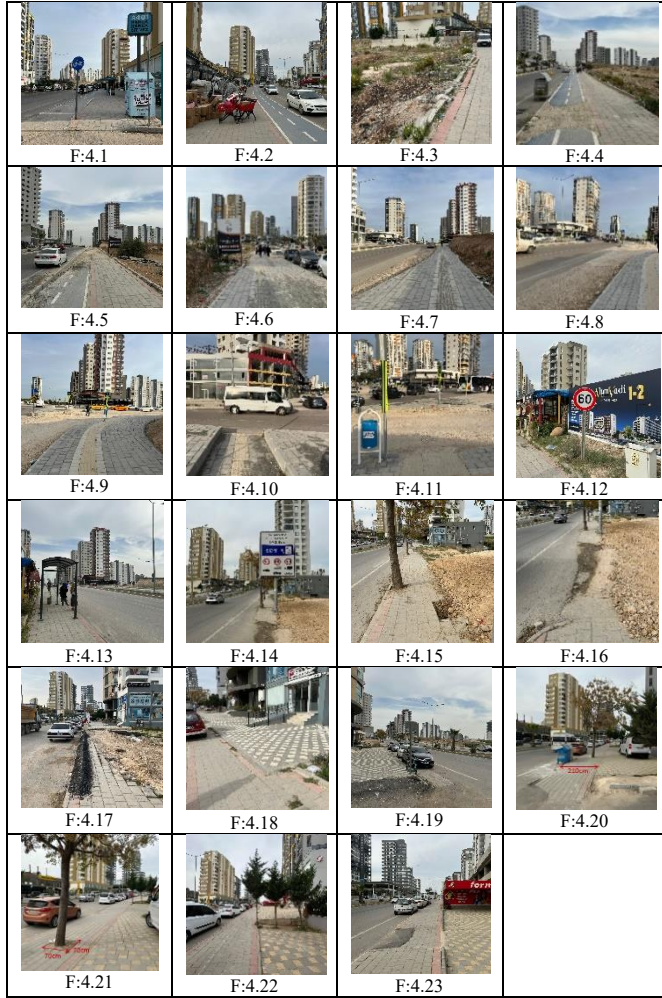
Tablo-6. Zone 4 Bölgesine Ait Erişilebilirlik Problem Alan Tespiti (Okur kişisel fotoğraf arşivi, 2024)

Ticari işlevi yoğun olan bu bölge içerisinde, yayalar için yeterli sayıda yaya geçidi bulunmadığı görülmüştür. Kaldırımların iklim şartları göz önüne alınarak yeter sayıda drenaj altyapı sistemine yer verilmediği, kaldırım enine eğimlerinin doğru uygulanmadığı, kaldırımlarda su birikintilerinin mevcudiyeti ile saptanmıştır. Bu olumsuz durumdan kaldırım aksı boyunca devam eden taşıt yolunun da etkilediği görülmüştür.
