Anıtsal Yapıların Sürdürülebilir Korunması İçin İşlev Araştırması: Kapadokya/Konaklı Rum Kilisesi

Functional Research for the Sustainable Conservation of Monumental Buildings: Cappadocia/Konaklı Greek Church

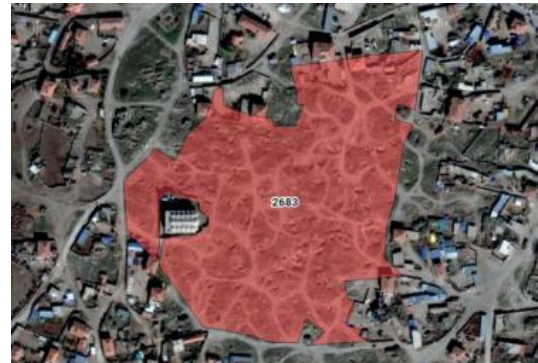
Şekil 2. I. Derece Arkeolojik sit alanı olan Konaklı Yeraltı şehri (kırmızı alan) ve üzerindeki Konaklı Rum Kilisesi (Niğde Kültür Envanteri, 2016)

Kasabaya 19. Yüzyılda kilise inşa edilmiştir. Hürriyet mahallesinde yer alan yapı kitabesine göre 1844 yılında inşa edilmiştir [28]. H. Rott, ‘Antik Musthilia yani bugünkü Misli, bir mağara yerleşim bölgesi olup yeraltı kilise ve şapelleri mevcuttur; sefil, berbat durumda bir Rum köyü olmasına ve tüm bu fakirliğine rağmen Aziz Blasius adına 19. yüzyılda, Kapadokya’nın belki de en güzel ve görkemli kiliselerinden biri yapılabilmektedir’ bilgisini vermektedir [29]. Konaklı Rum Kilisesi, Kapadokya kültürel coğrafyasının güney batı ucunda yer alan, mimari özellikleriyle öne çıkan ve tarihsel bağlamda çok katmanlı miras yapısıdır. Yapımı uzun yıllar süren bu yapının yapısıdır. Yapımı Yer altı şehri bulunmaktadır (Şekil 2).

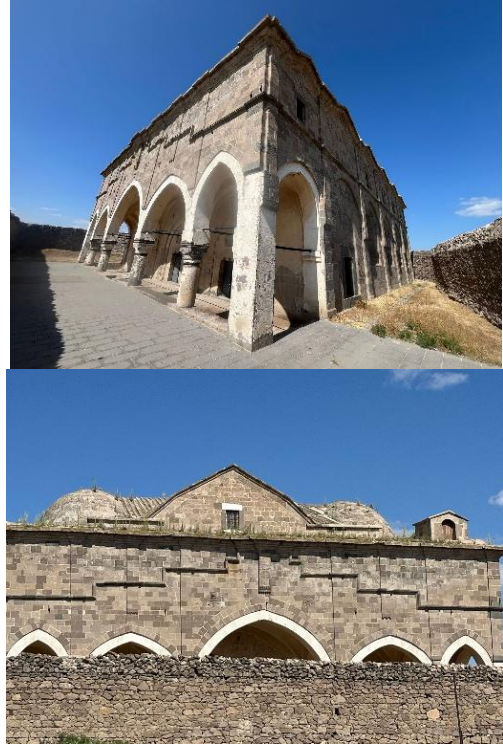
Şekil 5. Konaklı Rum Kilisesi üstte batıdaki narteks, altta ise batı cephesinin avlu dışından görseli

Batı cephesinde, narteks bölümü beş açıklıklı kemer dizisiyle tanımlanmıştır. Orta nef aksına denk gelen kemer açıklığı, diğerlerine kıyasla daha geniş ve yüksek tutulmuş, böylece ana girişin hiyerarşik olarak vurgulanması sağlanmıştır. Bu giriş cephesi genel olarak sade bir düzenlemeye sahip olmakla birlikte, kimi örneklerde olduğu gibi burada da taç kapı biçimlendirmesi uygulanmıştır (Şekil 8). Yapının giriş kotunun mevcut toprak seviyesinin altında kalması nedeniyle geçiş için sivri kemer açıklıkları tercih edilmiştir. Bu kemerlerde, özellikle geç dönem Bizans mimarisine etkileri açıkça gözlemlenebilmektedir [28] (Şekil 5).

Orta nef, yapıdaki ana ibadet alanı olup kırma çatı ile örtülmüştür. Buna karşılık, yan nefler beşer adet küçük kubbe ile örtülerek ritmik bir mekânsal derinlik elde edilmiştir (Şekil 5). Yapının tamamlayıcı öğeleri olan saçaklarda da taş silmeler kullanılmıştır (Şekil 5, Şekil 6, Şekil 7).

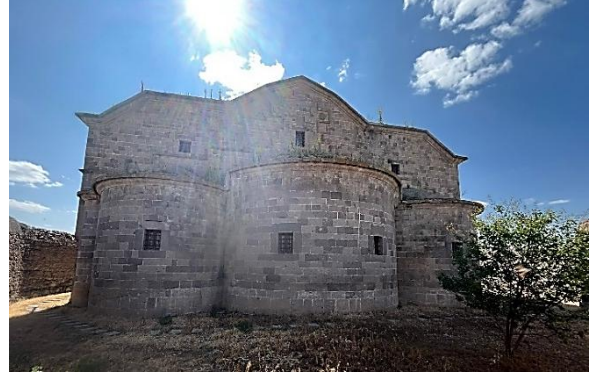
Şekil. 7. Kilisenin doğu cephesinde bulunan yarım daire formundaki apsis bölümü

ve dayanıklı bazalt taşlar seçilerek vurgulayıcı ve taşıyıcı karakter ön plana çıkarılmıştır. Taş bloklar arasındaki bağlantı ise kireç esaslı harç ile sağlanmıştır (Şekil 5, Şekil 6, Şekil 7). İç mekân düzeni, kuzey-güney doğrultusunda beş bölüme ayrılmıştır ve bu bölünme, kuzey ve güney cephelerdeki mimari kurguda net biçimde izlenebilmektedir (Şekil 3, Şekil 6). Dışa taşırılmış taşıyıcı elemanlar sayesinde söz konusu cepheler de benzer biçimde beş dikey aksa ayrılmıştır. Bu bölümlerin zemin kat hizasında, yuvarlak kemer içine alınmış pencere açıklıkları yer almaktadır. Galeri katı hizasında ise daha küçük boyutlu mazgal pencere açıklıkları kullanılmış; bu pencereler, biçimsel olarak dikdörtgen formda olup kemerli nişler içerisine yerleştirilmiştir (Şekil 6). Cephe tasarımında, özellikle saçak detaylarında dikkat çekici bir kurgu görülmektedir. Her bir aksın üst noktasında saçak düzlemi kırılarak altı adet üçgen alınlık oluşturulmuştur. Zemin kat ile galeri katı arasında ise yatayda uzanan taş silmeler (kat silmesi) kullanılmış; doğu ve batı cephelerde bu silmeler cephe üstüne doğru taşırılarak dekoratif bir etki yaratılmıştır (Şekil 7).

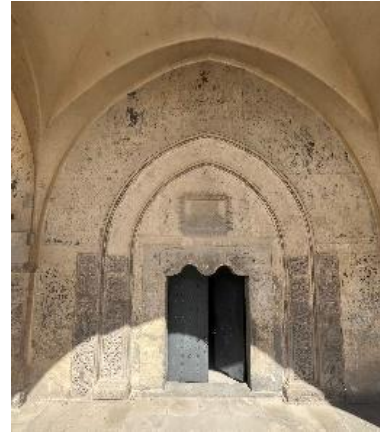
Şekil.8. Batsındaki giriş kapısı ve üst hizasında kitabesi

Kemerleri taşıyan sütun başlıklarında, giriş kapısı çevresinde ve cephede yer yer taş işçiliğine dayalı süsleme unsurları bulunmaktadır. Narteks bölümü, örtü sistemi olarak çapraz tonozlarla kapatılmıştır (Şekil 5). Doğu cephesinde yer alan yarım daire formundaki apsis, dışa doğru çıkıntı yapacak biçimde tasarlanmış olup, burada küçük boyutlu mazgal pencereler konumlandırılmıştır (Şekil 7). Bu pencere düzenlemesi, Ortodoks litürjisinde önemli olan mistik iç mekân atmosferi ve akustik performansa katkı sağlamaktadır.

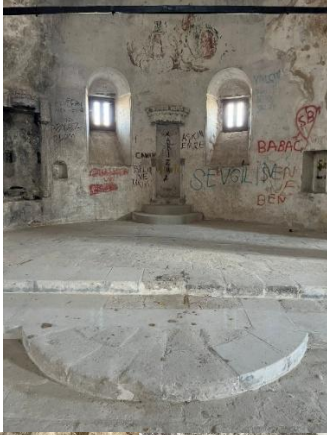
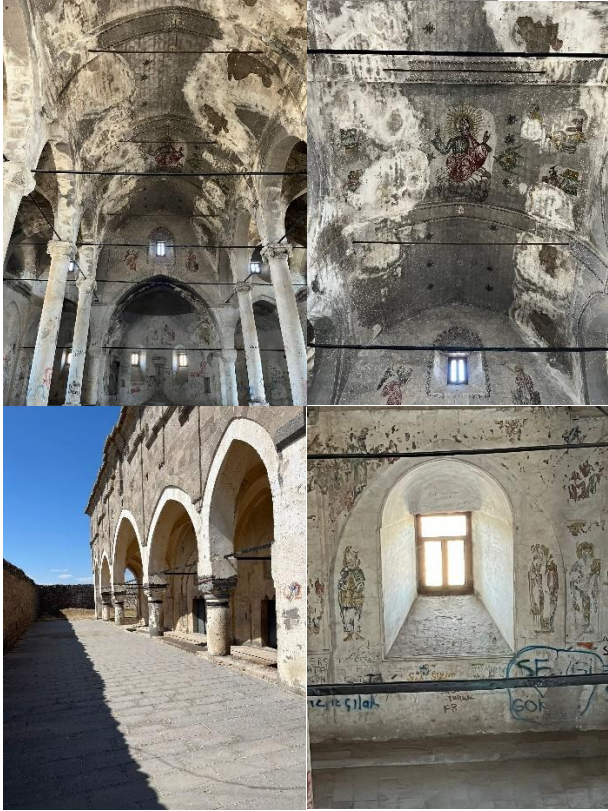
Şekil 9. Kilisede sırası ile: zeminde kullanılan taş kaplama, sütunlarda bulunan geç dönem Bizans süslemeleri, Silinmeye yüz tutmuş fresk izleri, giriş cephesinde bulunan kot farkı ve sivri uçlu kemer uygulaması, kemerli nişli pencere uygulaması

Yapının cami olarak kullanıldığı dönemde, yerel halk tarafından iç mekândaki fresklerin üstü kireç esaslı sıva ile kaplanmıştır. Bu müdahale, dinsel dönüşüm sürecinin bir parçası olarak, figüratif betimlemelerin görünürlüğünü ortadan kaldırma amacı taşımaktadır. Günümüzde, bu sıva tabakasının yer yer dökülmesiyle, özgün fresk yüzeylerinin izlerine yeniden ulaşmak mümkün hâle gelmiştir (Şekil 9).

İç mekân zemininde, duvarlarda kullanılan kesme taş malzemenin daha ince ebatlarda işlenmesiyle elde edilen düzgün dikdörtgen taşlarla yapılmış bir kaplama mevcuttur. Bu uygulama, yapı içi ile dışı arasındaki malzeme sürekliliğini sağlayarak mimari bütünlük oluşturmaktadır. Kilise iç mekânının neredeyse tüm duvar yüzeylerinde, apsis bölümünde ve tavan örtüsünde fresk kalıntılarında rastlanmaktadır. Zamanla silinmiş ve bozulmuş olsalar da fresklerde ikonostas düzenlemesine ilişkin izler tespit edilebilmektedir (Şekil 9). Bu durum, yapının özgün kullanımındaki litürjik organizasyon hakkında bilgi vermekte ve sanat tarihi açısından önemli bir belge niteliği taşımaktadır.

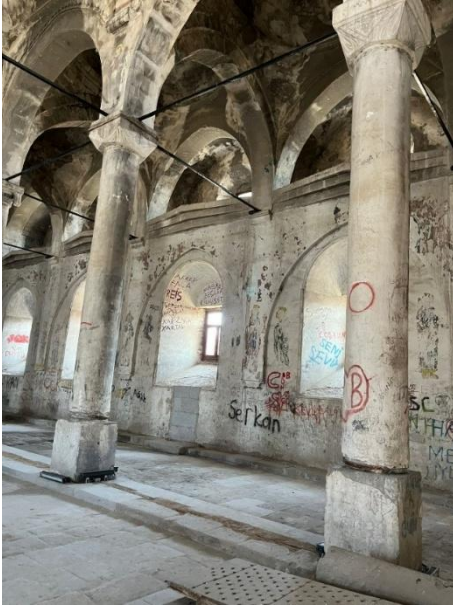
Şekil 10. Kilisenin taşıyıcılarında uygulanan betonarme bağ kiriş destekleri

Konaklı Kilisesi, 1990 yılında resmî olarak koruma altına alınmış ve bu tarihten itibaren yapının kapıları kapatılarak yalnızca yabancı turistlerin kontrollü ziyaretine açılmıştır. Ancak bu süreçte, uzun yıllar boyunca işlevsiz kalması ve daha önceki dönemlerde uygunsuz amaçlarla kullanılması, yapının fiziksel bütünlüğünü olumsuz yönde etkilemiştir. İşlevsizlik, vandalizm ve bakım eksikliği gibi faktörlerin bir araya gelmesiyle, yapı hızlı bir yıpranma sürecine girmiştir (Şekil 10).

2018 yılında yapıda gerçekleştirilen restorasyon çalışmaları kapsamında, mevcut strüktürün uzun vadeli korunmasını sağlamak amacıyla güçlendirme ve iyileştirme müdahaleleri uygulanmıştır. Yapının taşıyıcı sisteminin genel itibarıyla sağlam durumda olduğu tespit edilmiş olup, mevcut taş taşıyıcı elemanların arasına ve altına ilave edilen betonarme destek unsurları ile strüktürel stabilitenin artırılması hedeflenmiştir (Şekil 10). Yapının özgün mimari elemanlarından biri olan ve kalın taş duvarlar arasında konumlanan taş merdivenler, zamanla maruz kaldıkları tahribat neticesinde tamamen yıkılmış olup, söz konusu merdivenler yeniden inşa edilmiştir (Şekil 11). İç mekânda gözlemlenen malzeme kayıpları tamamlanmıştır (Şekil 12). Ayrıca, peyzaj düzenlemesi kapsamında, avlu girişinden batı cephesindeki ana girişe kadar uzanan güzergâhta kesme taş kaplamalar uygulanmıştır (Şekil 13). Zaman içerisinde tamamen yıkılan özgün avlu duvarları yeniden inşa edilmiş günümüzdeki durumuna kavuşturulmuştur (Şekil 6).

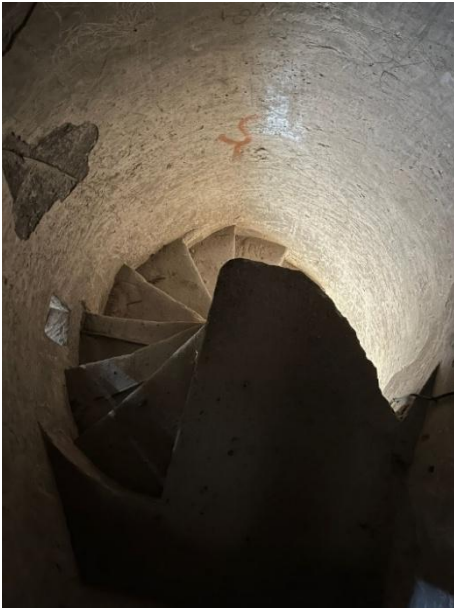
Şekil 11. Yıkılan merdivenin yenilenmesi

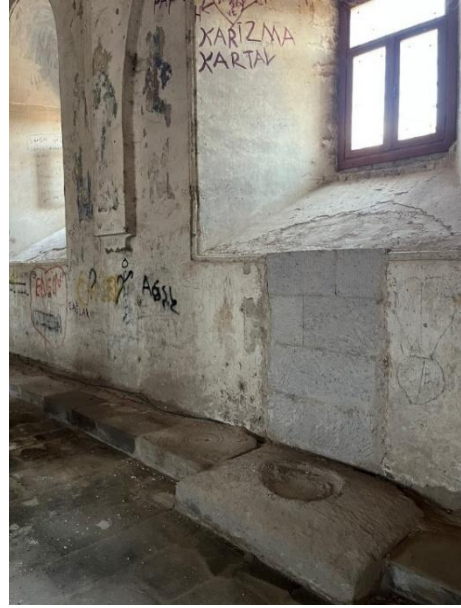
Şekil 12. Kilisenin duvarında oluşan taş kayıplarının tamamlanması

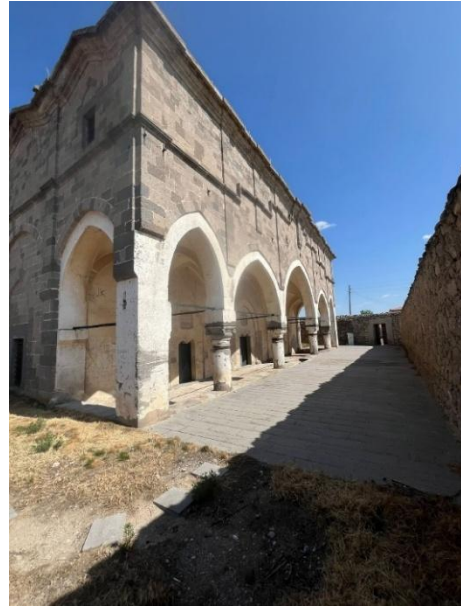
Şekil 13. Avlu kapısından kilisenin giriş kapısına kadar yapılmış olan taş yürüyüş yolu

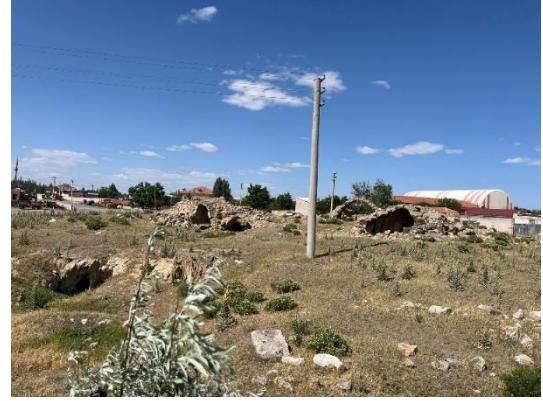
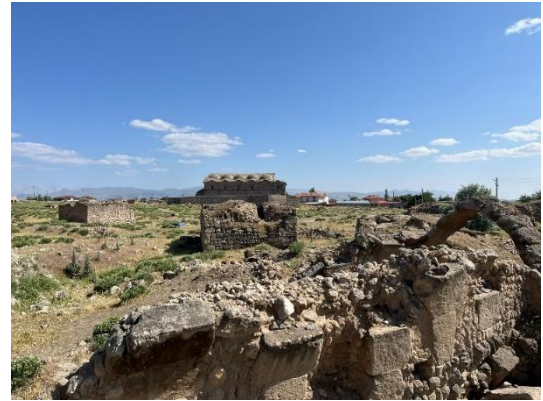
Şekil 15. Konaklı Yer Altı Şehri'nin giriş noktaları

Şekil 16. Konaklı Yer Altı Şehri'nin giriş noktaları ile kilise arasındaki mesafe

Konaklı Kasabası'nın kültürel miras unsurlarından biri olan Yeraltı Şehri, kasabadaki Konaklı Kilisesi ile birlikte 1990 yılında koruma altına alınmış olup, bu kapsamda temizlik ve düzenleme çalışmalarına başlanmış, ancak söz konusu çalışmalar tamamlanamamıştır. Yapı, bölgeye özgü doğal tüf taşlarının oyulmasıyla oluşturulmuş çok katmanlı bir yer altı yerleşimidir (Şekil 15). Giriş bölümlerinde yer alan yuvarlak sürgü taşları ve kemerli geçişler, yapının savunma ve saklanma işlevi taşıyan özgün mimari elemanlarını oluşturmaktadır. Koruma altına alınmadan önce, yer altı şehri kasaba halkı tarafından uzun yıllar boyunca patates ambarı olarak kullanılmıştır. Koruma altına alınması ile yapının taşıyıcı özellikleri ve çökme riskleri göz önüne alınarak, bu kullanım sonlandırılmış ve yapının girişleri güvenlik amacıyla kapatılmıştır. Günümüzde yer altı şehri, yeterli müdahale ve restorasyon çalışmaları gerçekleştirilemediği için âdeta terk edilmiş bir durumda olup, kullanılamaz ve erişilemez hâle gelmiştir (Şekil 15, Şekil 16).

Yer altı şehri kilisenin etrafını sarmakta ve girişleri kiliseye çok yakın mesafede yer almaktadır (Şekil 14, Şekil 15, Şekil 16). Bu bağlamda, kilise ve yeraltı şehrinin mekânsal ve işlevsel birlikteliği göz önünde bulundurularak, koruma ve

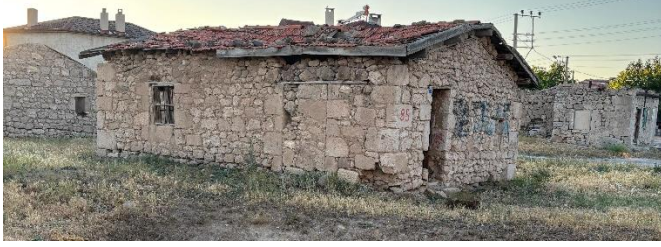
Konaklı Kilisesi'nin hemen yakınında konumlanan ve kasabanın önemli tarihî değerlerinden biri olan Pomak Evleri, 1936-1951 yılları arasında kasabaya göç eden Pomak Türkleri için devlet eliyle inşa edilmiş konutlardır (Şekil 17). Tek tip plana sahip bu yapılar hem geleneksel konut özelliklerini hem de yöresel mimari unsurları barındırmaları bakımından, kültürel miras niteliği taşımaktadır. Gerek konumları gerekse tarihî bağlamları açısından Pomak Evleri, kiliseye önerilecek işlevlerle ilişkilendirilerek yeniden değerlendirilmelidir. Bu bağlamda, kilise ile birlikte merkezi konumda yer alan Pomak

Şekil 17. Kasabada yer alan Pomak evleri

Evlerinin, kilisenin ana işlevine yardımcı ve destekleyici fonksiyonlar üstlenecek şekilde değerlendirilmesi önerilmektedir. Bu tür bütüncül bir yaklaşım, sadece kilisenin değil, aynı zamanda kasabanın tarihî dokusunu oluşturan diğer yapıların da âtıl durumdan kurtarılarak kültürel yaşama entegre edilmesini sağlayacaktır.
