## Kentsel Sit Alanında Bulunan Kemerli Yapı Kalıntılarının Sonlu Elemanlar Yöntemi ile Analizi: Talas Örneği

## Finite Element Method Analysis of Arched Structural Remains in an Urban Conservation Area: The Case of Talas

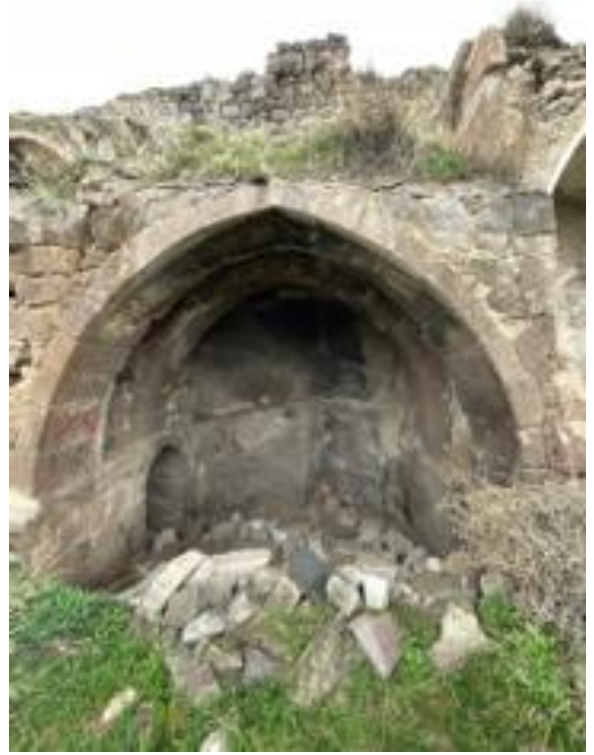
Şekil 2. Kemerli Yapı [7]

Kayseri, Talas ilçesi Han Mahallesi sınırları içerisinde, Aşağı ve Yukarı Talas bölgelerini kapsayan, kuzey-güney doğrultusunda uzanan alanında konumlanan kemerli yapı grubu (Şekil 1), eğimli topografik yapısıyla dikkat çekmektedir. Batıda Çarşı Caddesi'ne cephe veren, doğuda ise yamaca yaslanan bu yapı topluluğu, yoldan yaklaşık 14 metre kot farkı ile bitişik nizamda inşa edilmiştir. Arşiv belgeleri ile mevcut yapı kalıntılarının karşılaştırılması neticesinde, özellikle ön cephelerin ciddi tahribata uğradığı, günümüze ulaşan kalıntıların ise büyük ölçüde iç mekânlara ait olduğu tespit edilmiştir. Yapının ön ve yan cephelerindeki zemin boşlukları, alt kısımlarda bodrum kat ya da kaya oyma mekânların varlığına işaret etmektedir. Yaklaşık 47 metre genişliğe sahip bu yapı grubunun alt kotunda yer alan üç bağımsız kemerden, ortada konumlanan kemer bu çalışma kapsamında detaylı olarak incelenmiştir (Şekil 2).

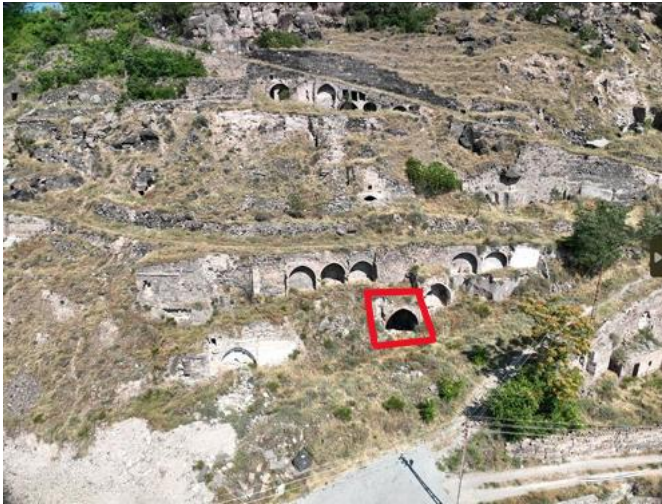
Şekil 1. Kemerli Yapı Grubu [7]

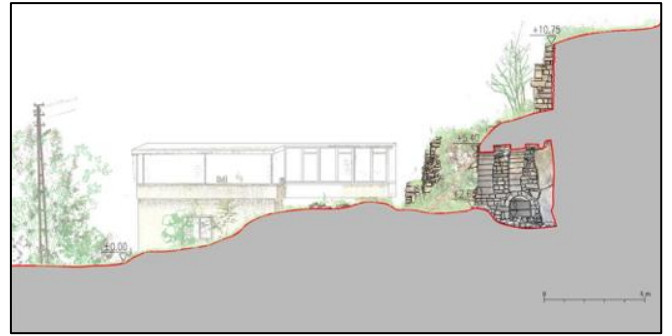
Şekil 3. Kemerli Yapı Kesiti [7]

Yapı grubunun ortasında yer alan kemerin açıklığı yaklaşık 360 cm olup, kemer yüksekliği 374 cm olarak ölçülmüştür. Bu bölümün kuzey duvarında, 100 x 105 cm boyutlarında, 110 cm yüksekliğinde bir niş bulunmaktadır. Mekânın üst örtüsü, beşik tonozla kapatılmıştır. Yapının iç duvarlarında düzgün kesme taş işçiliği gözlemlenirken, dış yüzeylerde daha çok kaba yonu taş malzeme tercih edilmiştir [8] (Şekil 3).

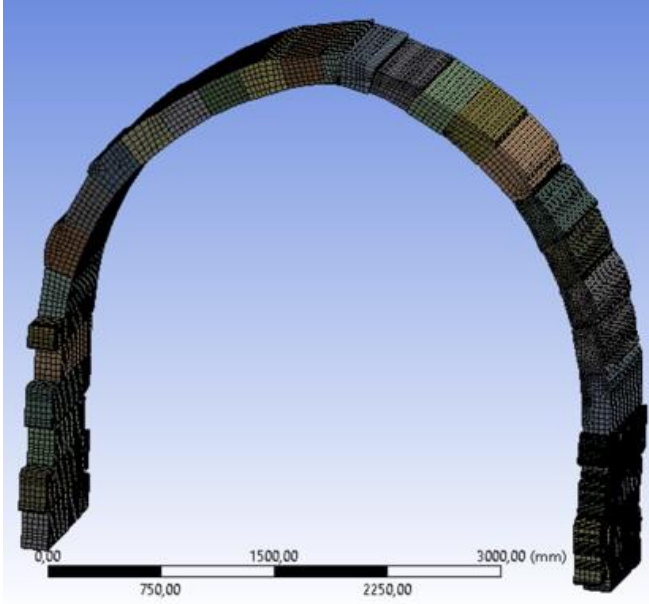
Şekil 4. Kemerli Yapıda Oluşan Mesh Yüzeyler

Kemer taşlarını oluşturan geometrik birimler 4 mm ölçeğinde (element size) mesh yüzeylere bölünmüştür (Şekil 4). Tarihi kemerli yapının ayak kısımları sabitlenerek (fixed support), düzey yönde (Z eksenini), yer çekimi (standart earth gravity), düşey yönde 100 N ve yatay yönde 100 N kuvvet (force) uygulanmıştır (Şekil 5). Uygulanan kuvvetlerin analizleri sonucunda Kemerli yapının deformasyon sonuçları elde edilmiştir.

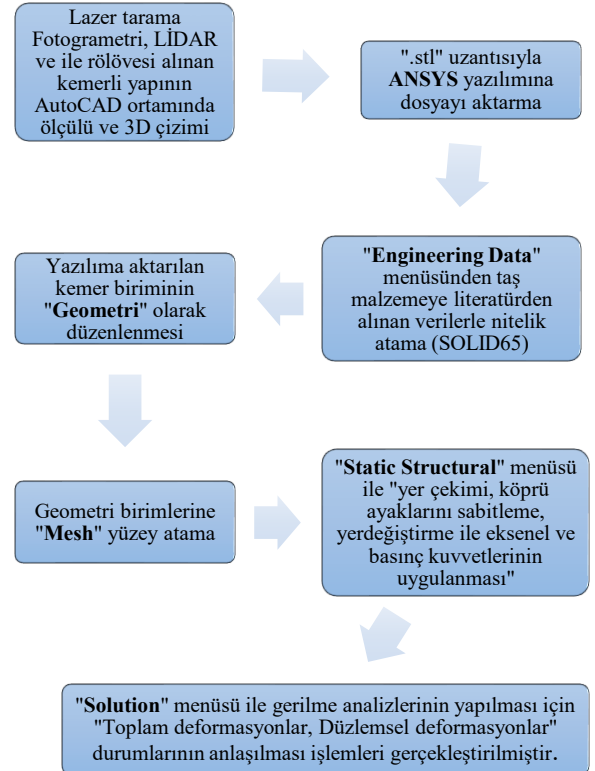
ANSYS Workbench (2020 R2) programı kullanılarak gerçekleştirilen model analizinde, yapı üzerindeki gerilmelerin yoğunlaştığı bölgelerin tespit edilmesi ve yer değiştirme değerlerinin görsel olarak ortaya konulması mümkündür [10], [11]. Bu doğrultuda yapılan çalışmada, kemerli yapı, eşit basınç ve eksenel yükler altında değerlendirilmiş, oluşan deformasyonlar açısından karşılaştırılmıştır. ANSYS yazılımı aracılığıyla, yapı elemanlarına uygulanan kuvvetler sonucunda meydana gelen deformasyonlar detaylı biçimde analiz edilmiştir (Şekil 6).

Şekil 6. Analiz için izlenen işlem adımları

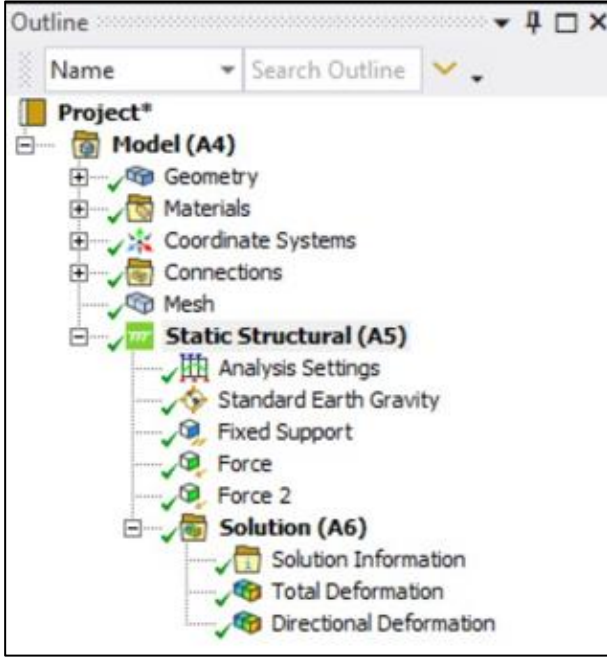
etkisiyle oluşabilecek gerilme dağılımları, yer değiştirmeler ve deformasyonları incelenmiştir. Analiz süreci kapsamında, kemer yapısının öncelikle üç boyutlu olarak modellenmiş, ardından ANSYS yazılımına aktarılmış ve simülasyonlar bu dijital ortamda gerçekleştirilmiştir (Şekil 7).

Şekil 7. ANSYS Workbench 2020 R2 Yazılımında İzlenen İşlem Adımları
