A Building Witnessing the Erzurum Cultural Route Project: Hanağasıgil House (Paşabey Konağı)

Keywords – Erzurum, cultural route project, Hanağasıgil House, traditional Erzurum house, architectural feature

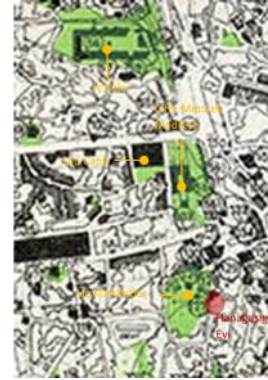
Şekil 4. D. Kuban haritası üzerine işlenerek [22]

Erzurum İli Sultanmelik Mahallesi'nde yer alan Hanağasıgil Evi, Üç Kümbetler'in doğusunda yer alması, yapıyı kentsel dönüşüm ve sit alanı gibi kritik bir bölgede konumlandırır. Bu konum, Hanağasıgil Evi'ni hem Erzurum'un geçmişiyle hem de geleceğiyle bağlayan önemli bir nokta haline getirmektedir. 1960 yılında Doğan Kuban'ın yaptığı bir çalışmada; Erzurum'un korunması gereken yapıları, yapı grupları, anıtları, önemli bakı noktaları gösterilmiştir ki Hanağasıgil Evi'nin de haritada korunması gerekli yapılar arasında değerlendirildiği görülmektedir (Şekil 4).

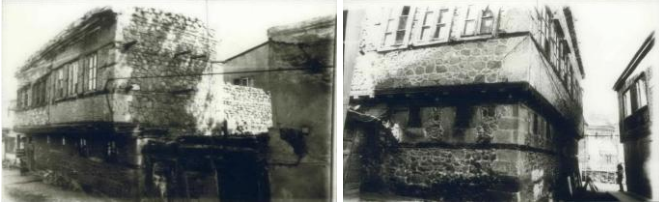
Şekil 6. Hanağasıgil Evi Eski Dış Cephe Görşelleri [23]
