## Transformatörlerde Buşing Bağlantılarının Önemi

## The Importance of Bushing Connections in Transformers

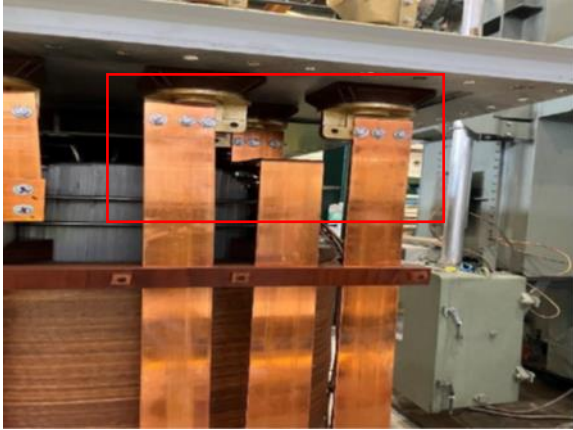
Şekil 3. Buşinglerin etkisini ortadan kaldırmak için kullanılan ölçüm noktaları

Bu işlemlerin sonucunda fazlar arasındaki sargı dirençleri doğru ve dengeli hale geldiği değerler Tablo 2.'de paylaşılmıştır.

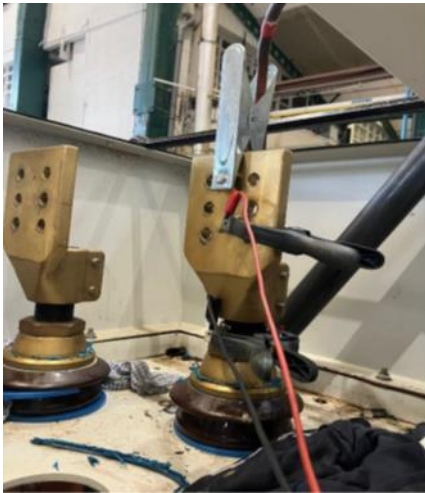
Bu, problemin yüksek direnç noktalarının alçak gerilim buşinglerinde bulunduğu anlamına gelir; ancak bunu tekrar kontrol etmek için transformatörde kısa devre testi gerçekleştirildi. Önce buşinglerin kendisinde kısa devre yapıldı ve ardından buşinglerin etkisini ortadan kaldırmak için bakır bağlantı baraları kısa devre yapıldı.

Şekil 4. Buşing kısa devre ölçümü

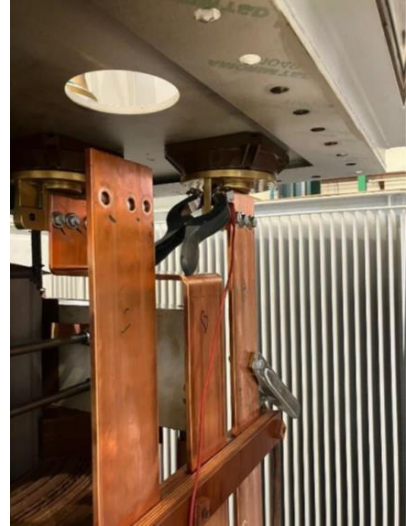
Şekil 6. Tij ile bara bağlantısı arasındaki ölçüm
