# Afyon Bölgesinde Yer Alan Doğalgaz Boru Hattı Üzerindeki AC Enterferans Seviyelerinin Ölçülmesi ve AC Korozyon İhtimalinin Değerlendirilmesi

Emre KARATAŞ<sup>1</sup>, Levent SEYFİ<sup>1\*</sup>

<sup>1</sup>Elektrik Elektronik Mühendisliği Bölümü /Konya Teknik Üniversitesi, Konya, Türkiye

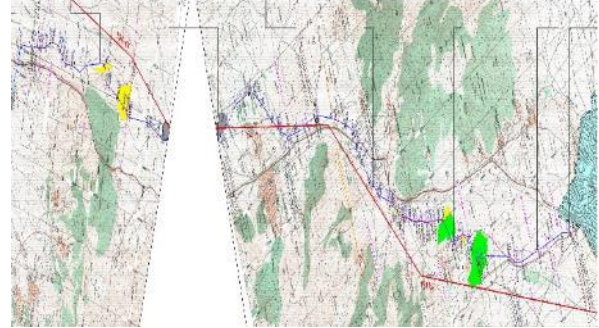
Şekil 3 Doğalgaz Boru Hattının Enerji Nakil Hattından Etkilenme İhtimali Olan Bölge

Şekil 3'de doğalgaz boru hattı ile 154 kV Çay (Seka)-Emirdağ Enerji İletim hattının birbirlerine göre olan pozisyonları gösterilmektedir. Boru hattına göre yaklaşık Km:24+800'den başlayıp, Km: 49+500'e kadar paralel devam eden ve 3 noktada boru hattı ile kesişen bir güzergah meydana getirmektedir. Şekil 4'te enerji iletim hattı ile boru hattı arasındaki mesafeler gösterilmektedir.

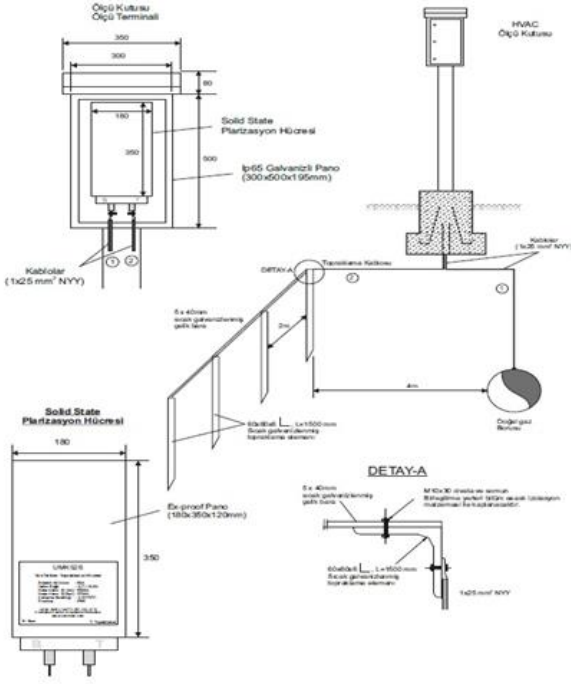
Şekil 8 HVAC ölçü kutusu bağlantı şeması

Boru hattı üzerinde km:40+500'de Şekil 8'deki tipik çizime uygun olarak tesis edilen boru hattı üzerindeki AC akım ve gerilimin deşarj noktası HVAC-08'in varlığına rağmen CTS-06'ya nispeten CTS-09'da AC akım yoğunluğunun daha fazla olduğu görüldü. Her iki bölgede de enerji iletim hattının kullanıma göre zirve yaptığı saatlerde boru hattı üzerindeki etkisinin arttığı da tespit edildi. AC akım yoğunluğunun özellikle CTS-09 bölgesinde  $30 A/m^2$ 'nin üzerinde olduğu ve AC korozyon oluşma ihtimalinin olduğu belirlendi [7].

Yapılan akım yoğunluğu ölçümleri ve önceden yapılan zemin özgül direnci ölçümlerinden faydalanılarak, doğalgaz boru hattının bu bölgesinde AC korozyon oluşma ihtimali olduğu ve mevcut alınan tedbirlere ilave tedbirler alınması gerektiği belirlendi.
