Niğde Dumlupınar İlkokulu ve Dönemi Yapıları İçindeki Yeri

Abstract – In this work we will study in detail Dumlupınar Primary School which is one of the educational buildings constructed at the beginning of 20th century in Niğde city center. During that time, Niğde appears to be an important city with its educational buildings with western influence. Examples of these buildings are now used as Anadolu High School, Teacher's House and Dumlupınar Primary School. Greek minorities had a strong population in Niğde and around in 19th Century and at the beginning of the 20th century. So many buildings were built for the needs of Greek orthodox community. One of them is Dumlupınar Primary School on the Niğde Alaeddin hill. It is a supplementary structure of the Hogios Prodromos Monastery also known as Central Greek Church. The construction was started in 1902 and used as Greek Orthodox School of the church between 1911 and 1913. The school was used as military barracks in World War I and after the declaration of the Turkish Republic it was transformed to primary school. Today, it is doing the same function with the name of Dumlupınar. The building is on an inclined ground and all facades

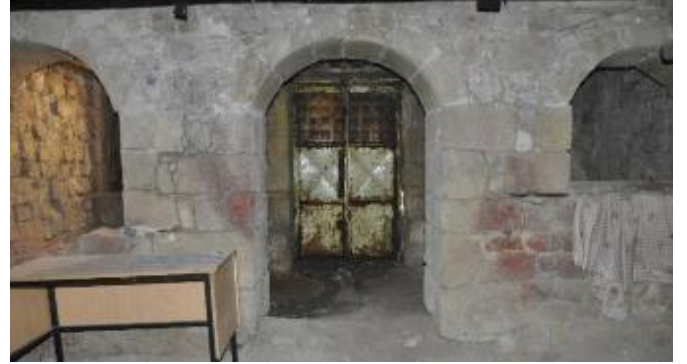
Foto 6- Dumlupınar İlkokulu bodrum kat

Ana yapının bodrum katı farklı dönemlerde yapılan eklemelerle günümüzdeki halini almıştır. Ancak kullanılan malzemelerin farklılığı bize bu katın özgün planını anlama imkânı sağlamaktadır. Bu katta yapının ortasında taşıyıcı olarak kullanılmış payeleri birbirine bağlayan yuvarlak (beşik) kemerlerden oluşan bir hat yer almaktadır. Aslında beş kemer açıklığından oluşan bodrum kat yandaki alanlara duvarlar örülesi sebebiyle ortada üç, yanlarda birer kemer açıklığından oluşan mekanlara dönüştürülmüştür.
