Niğde Dumlupınar İlkokulu ve Dönemi Yapıları İçindeki Yeri

Özet -Bu çalışmada Niğde kent merkezinde 20. Yüzyıl başında inşa edilmiş eğitim yapıları içinde yer alan günümüzdeki Dumlupınar İlkokulu Yapıları incelenecektir. Niğde bu dönemde Batı anlayışında inşa edilmiş eğitim yapıları ile öne çıkmaktadır. Günümüzde Anadolu Lisesi, Öğretmen Evi ve Dumlupınar İlkokulu olarak kullanılan yapılar bunlara örnek olarak verilebilir. 19. Yüzyıl ve 20. Yüzyıl başında Niğde ve ilçelerinde Rumların yoğun bir yerleşimi bulunmaktaydı. Bölgede Rum Ortodoks tebaanın ihtiyaçları için çok sayıda yapı inşası ile karşılaşmaktadır. Bu yapılardan biri de Niğde Alaeddin tepesi üzerinde bulunan Dumlupınar İlkokuludur. Yapı Merkez Rum Kilisesi olarak bilinen Hagios Prodromos Manastırının ek yapılarından biridir. Yapının inşasına 1902 yılında başlandığı ve 1911-13 yılları arasında kiliseye bağlı Rum Ortodoks Okulu olarak kullanıldığı bilinmektedir. Okul yapısı Birinci Dünya Savaşı sırasında kışla olarak kullanılmış ve Cumhuriyetin ilanından itibaren ilkokula dönüştürülmüştür. Günümüzde de Dumlupınar adı ile aynı işlevini devam ettirmektedir. Yapı kareye yakın dikdörtgen planlı, bodrum üzerine iki katlı bir a

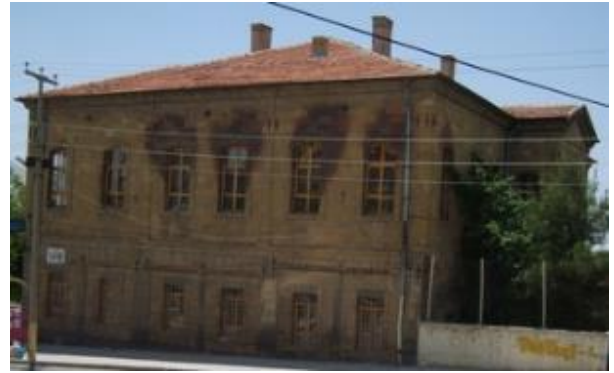
Foto 1- Dumlupınar İlkokulu

Dumlupınar İlkokulu: Günümüzde Eskisaray Mahallesi denilen, Alaeddin tepesi üzerinde bulunan yapı Merkez Rum Kilisesi olarak bilinen Hagios Prodromos Manastırının eklerinden biridir [8]. Yapı hakkında yazılı kaynaklar bulunmamakla birlikte 1902 yılında inşasına başlandığı ve 1911-13 yılları arasında yakınında bulunan kiliseye bağlı okul olarak kullanılmaya başlandığı düşünülmektedir [9]. Eğimli bir araziye inşa edilmiş olan bina Birinci Dünya Savaşı sırasında kışla olarak kullanılmış ve Cumhuriyetin ilanından sonra ilkokula dönüştürülmüştür. 1923 yılından itibaren Dumlupınar adı ile bilinmektedir. 1916 ve 1956 yıllarında iki yangın geçiren yapı günümüzde de ilköğretim okulu olarak kullanılmaya devam etmektedir.

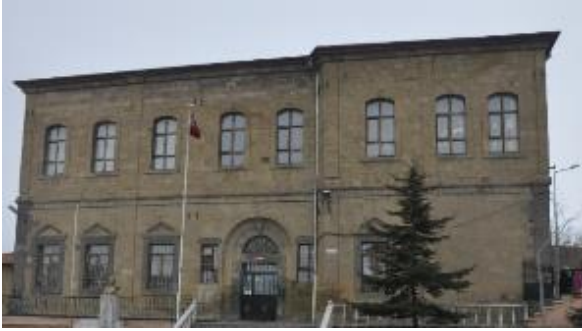
Foto 2- Dumlupınar İlkokulu doğu cephe

Dumlupınar İlkokulu kareye yakın dikdörtgen planlı, bodrum üzerine iki katlı bir ana bina ve ona eklenmiş birbirinden farklı seviyelerde tek katlı iki bölümden oluşmaktadır. Yapı cepheleri neoklasizmin ağırlıklı olarak hissedildiği eklektik bir tarzda inşa edilmiştir. Ana binanın her cepesinde farklı bir düzenleme görülmektedir. Günümüzde kullanılan giriş doğu cephede, ön bahçe zemininden bodrum katı boyunca yükseltilmiştir. Bahçeden tek kollu bir merdivenle ulaşılan demir parmaklıklarla çevrili kısımda eksende giriş kapısı yer almaktadır. Kapiya göre simetrik olarak

düzenlenmiş cephede kuzey doğu köşe üç pencere genişliğince, iki kat boyunca öne çıkarılmıştır. Dikdörtgen giriş kapısı bir kemer kalınlığı kadar duvardan içe çekilerek, üzerine iki renkli yarım daire kemer içinde aynı formda pencere yerleştirilmiştir. Pencere ve kemer eğrisi arasında barok bir madalyon bulunmaktadır. Yapının tüm cephelerinde alt katta dikdörtgen pencereler kullanılmıştır. Pencerelerin etrafında dışa taşırılarak yapılmış silmeler siyah renk taş kullanılarak ayrıca vurgulanmıştır. Bu katta pencereler üzerindeki üçgenlerin iç kısmında testere dişi süslemeler bulunan alınlıklar yer almaktadır. Yapının üst katında kemer eğrileri ve çerçeveleri dışa taşırılarak vurgulanmış basık kemerli pencereler kullanılmıştır. Cephelerde kat ayrımları zemin kat ve üst kat döşemeleri seviyesinden geçirilmiş taş profilli silmelerle verilmiştir.

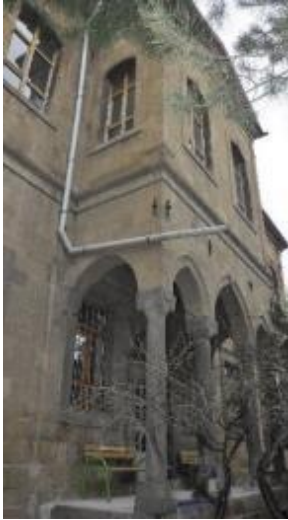
Foto 5- Dumlupınar İlkokulu batı cephe detay

Yapının ana cephesi, bahçeden ulaşılan, düzenleme olarak oldukça dikkat çeken batı cephesidir. Cephede zemin katta bahçeden iki yandan merdivenlerle ulaşılan iyonik süslemeleri bulunan, 4 sütun üzerine oturan, ortadaki daha geniş tutulmuş üçlü bir kemer açıklığı oluşturulmuş giriş bölümü ile ulaşılmaktadır. Merdivenlerle ulaşılan sahanlıkta kalkık kemerli giriş

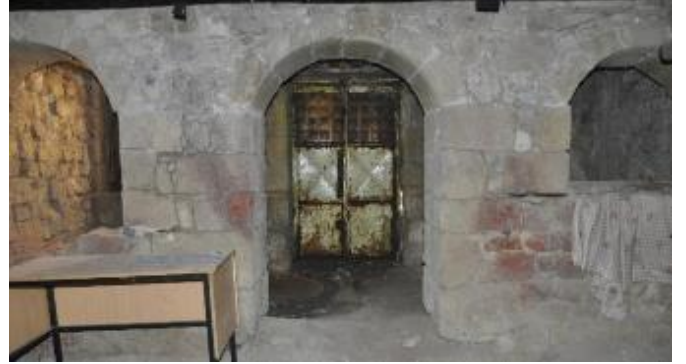
Foto 6- Dumlupınar İlkokulu bodrum kat

Ana yapının bodrum katı farklı dönemlerde yapılan eklemelerle günümüzdeki halini almıştır. Ancak kullanılan malzemelerin farklılığı bize bu katın özgün planını anlama imkânı sağlamaktadır. Bu katta yapının ortasında taşıyıcı olarak kullanılmış payeleri birbirine bağlayan yuvarlak (beşik) kemerlerden oluşan bir hat yer almaktadır. Aslında beş kemer açıklığından oluşan bodrum kat yandaki alanlara duvarlar örülesi sebebiyle ortada üç, yanlarda birer kemer açıklığından oluşan mekanlara dönüştürülmüştür.

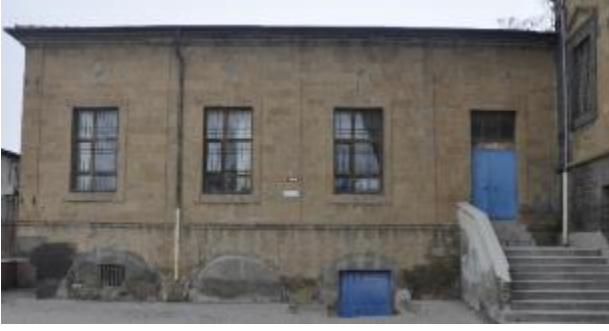
Foto 7- Dumlupınar İlkokulu ek bina

Yapının köşesine bitişik olarak inşa edilmiş ek bölüm yarım bodrum üzerine tek katlıdır. Yuvarlak kemerli, sonradan kapatılmış pencere açıklıklarının bulunduğu bodrum kata giriş, avlu seviyesinden dört basamak aşağıya inilerek ulaşılan dikdörtgen bir kapı ile sağlanmaktadır. Ana yapının köşesi ile birleştirilmiş sekiz basamaktan sonra daraltılmış dört basamakla ulaşılan dikdörtgen giriş yer almaktadır.

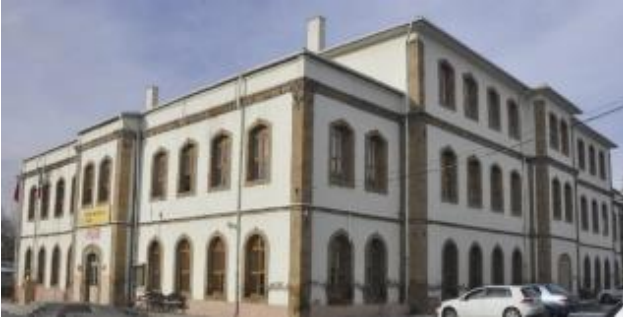
Foto 8- Anadolu Lisesi

Bu yapıların ilki günümüzde Anadolu Lisesi olarak kullanılan aslında Niğde İdadisi olarak inşa edilmiş yapıdır [10]. Temeli 1902 yılında atılan yapı 1930'lu yıllarda tamamlanabilmiştir. Bir dönem lise olarak kullanıldıktan sonra Ortaokula devredilmiş, yapıya 1939-40 yılları arasında mutfak ve öğrenci yurdu eklenmiştir. 1949 yılında Liseye çevrilmiş uzun yıllar bu amaçla kullanılmış ve 1989'da Anadolu Lisesine dönüştürülmüştür. Günümüzde de bu işlevi devam etmektedir.

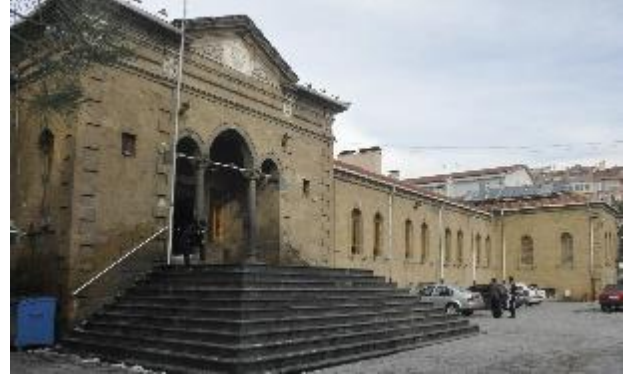
Foto 9- Öğretmen Evi

Diğer yapıımız Darül Muallimin Mektebi olarak inşa edilmiş günümüzde Öğretmen Evi olarak kullanılan Yeşilburçlu bir Rum mimar tarafından tasarlanan yapının 1915 yılında inşasına başlanmış ve 1930'larda tamamlanmıştır [11]. Yapı Birinci Dünya Savaşı sırasında iki yıl askeri amaçla kullanılmıştır. Ardından sırasıyla Sakarya İlkokulu, Niğde Orta Mektep, Sanat Enstitüsü, Öğretmen Okulu ve Endüstri Meslek Lisesi olarak kullanılmıştır. 1950 yılında geçirdiği yangının ardından 1953 yılında Ticaret Lisesine dönüştürülmüştür. 1986 yılında yapılan onarımın ardından Öğretmen Evi olarak kullanılmaya başlanmıştır. Günümüzde de bu işlevini devam ettirmektedir [12].
